Gemeinde Adelboden

**Sanierung Margelibrücke, Adelboden**  
**Bericht zu den**  
**Baugrunduntersuchungen**

Bern, 16. Dezember 2021  
LW/rj 12852B211216

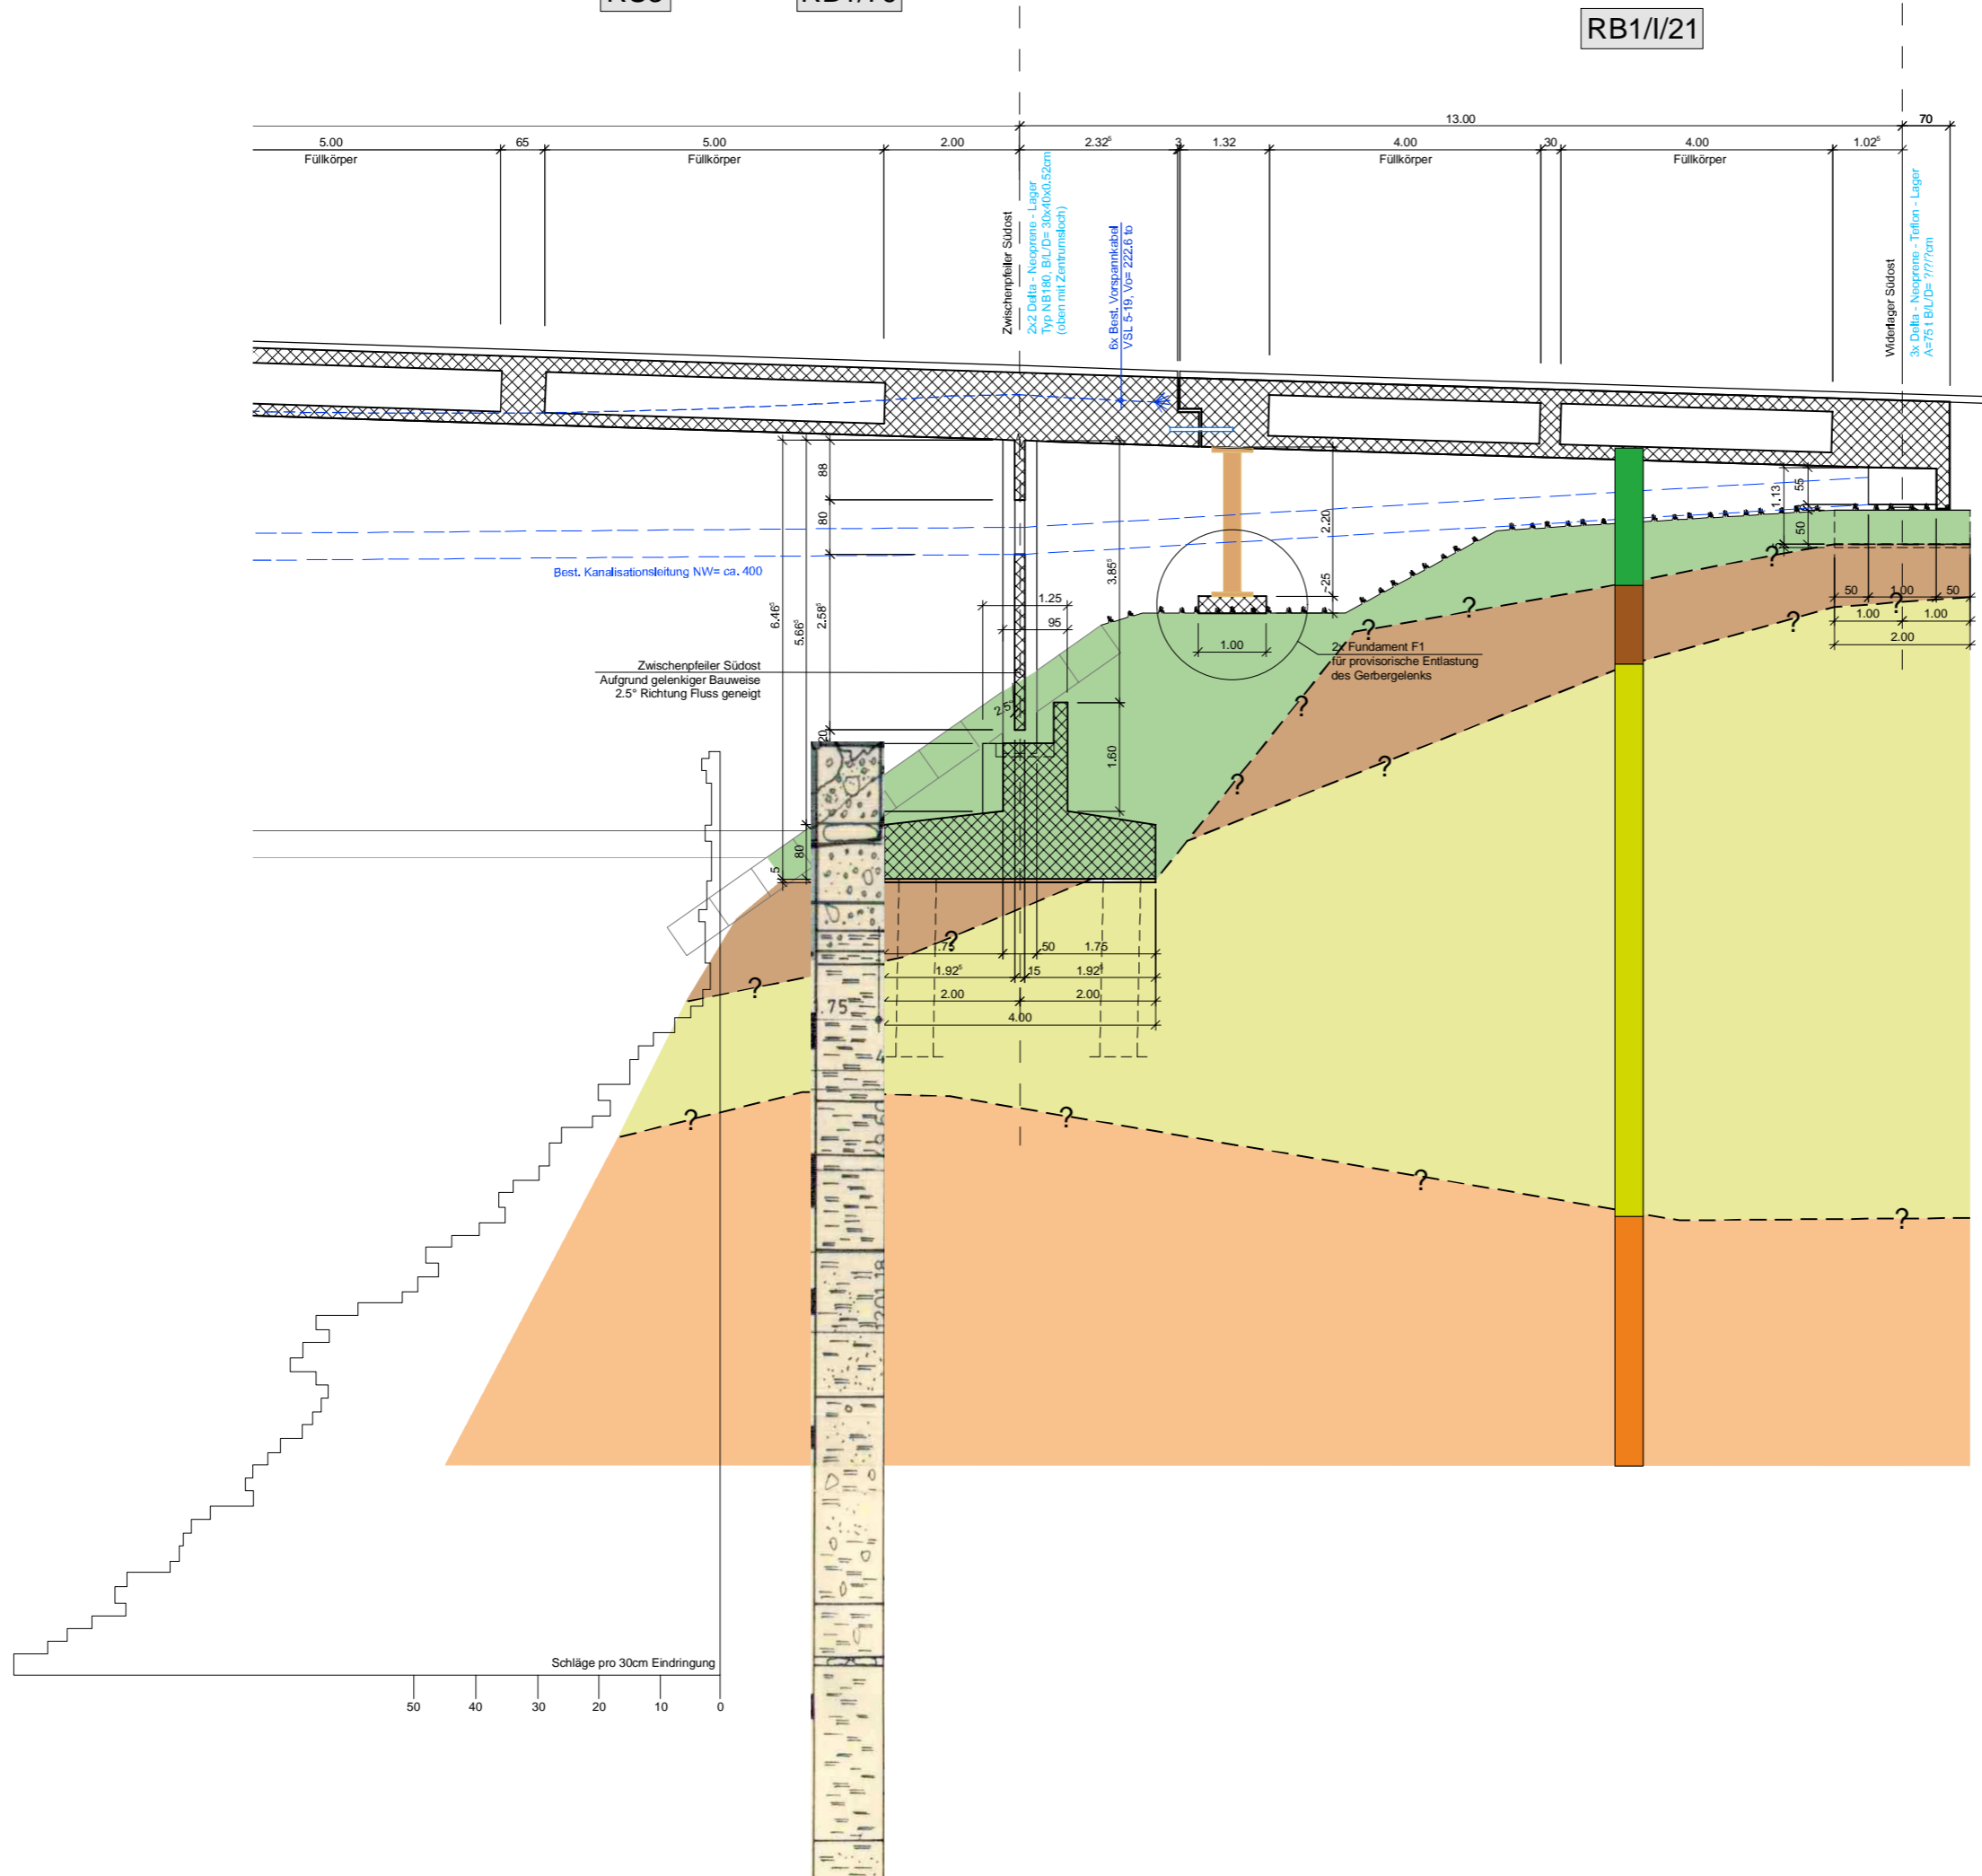
**Geologisches Längenprofil Widerlager Ost 1:100**

Im Bereich des östlichen Widerlagers steht unter lokalen künstlichen Auffüllungen Hanglehm an. Darunter folgen die mächtigen Seeablagerungen. Mutmasslich liegt der Gleithorizont der rechtsufrigen Hangbewegung im Bereich des Hanglehms und den oberflächlich aufgeweichten Seeablagerungen. Eindeutige Hinweise auf einen Gleithorizont konnten in der Sondierbohrung RB1/I21 jedoch nicht festgestellt werden.

Basierend auf den bisherigen Untersuchungen und der neu abgeteufte Sondierbohrung ist die Gleitschicht vermutlich im oberen Bereich der Seeablagerungen zwischen 2 und 3 m unter Terrain bezüglich OKT bei RB1/I/21 und fällt ca. auf das Niveau der Bachsohle ab. Eindeutige Hinweise fehlten jedoch in den Bohrkernen von RB1/I/21. Kriech- oder Rutschbewegungen innerhalb der Seeablagerungen (Schicht C) können momentan nicht ausgeschlossen werden.

Die Baumassnahme für die Sanierung der Brücke hängt massgebend von der Tiefenlage des Gleithorizontes im Bereich des orografisch rechten Brückenwiderlagers ab: Bei einer untief liegenden Gleitschicht kann das Brückenwiderlager unter der Gleitschicht voraussichtlich flach in Schicht C1 fundiert werden. Die entsprechenden Tragsicherheitsnachweise sind ggf. zu erbringen. Mit einer Aussparung / flexiblem Hohlloch könnte dann die Hangbewegung über die Restnutzungsdauer der Brücke abgeschirmt werden.

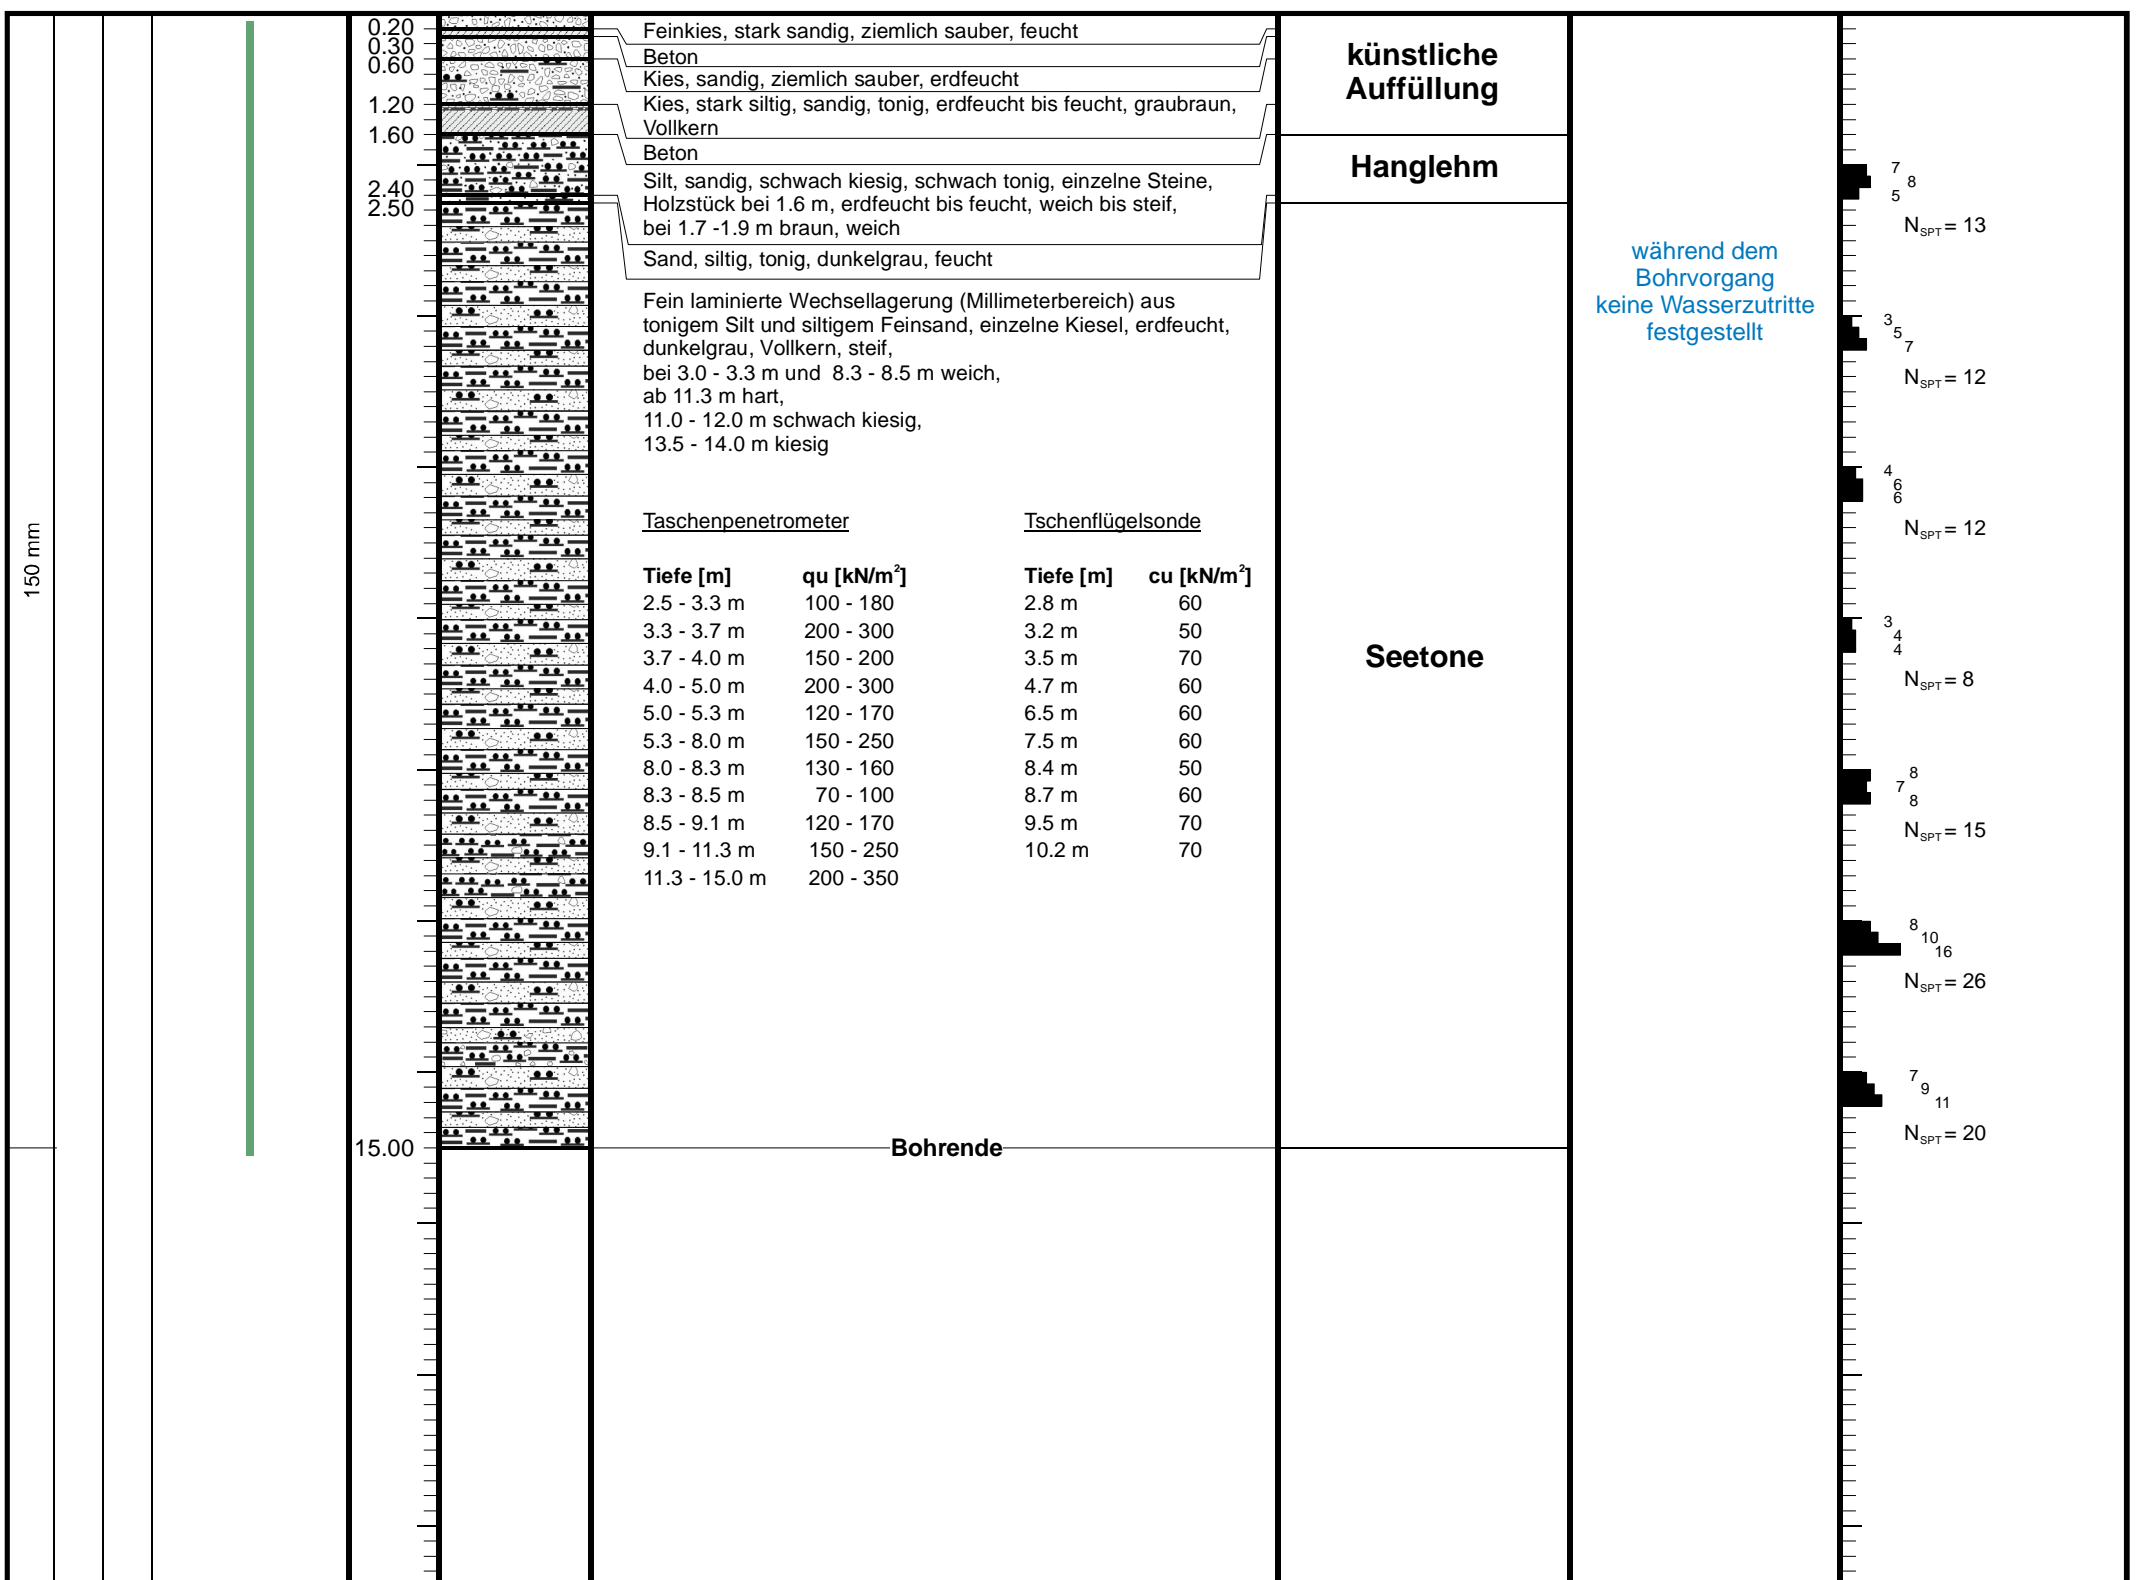
**Bohrprofil RB1/I/21**

Hinweise auf Hangbewegungen konnten innerhalb Schicht C im Bohrkern nicht festgestellt werden.
