Gemeinde Adelboden

**Überwachung der
Felsbewegungen
Adelboden Dorf**

Jahresbericht 2013

Bern, 18. Februar 2014
GR/st 7161

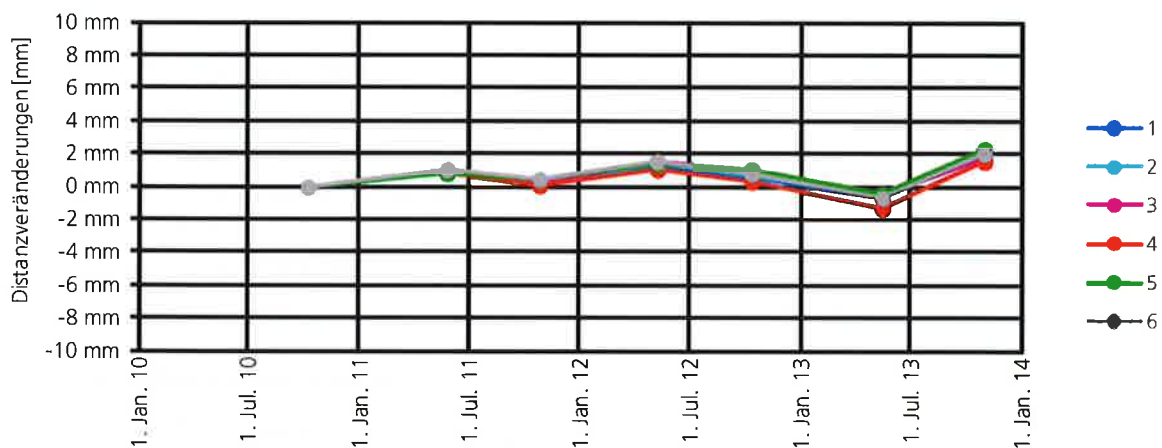
Abb. 1: Ganglinien Laser-Distanzmessungen (inkl. Messtabelle; Flotron AG)

Seit der Nullmessung wurden nun insgesamt vier Folgemessungen gemacht. Die entsprechenden Ganglinien (vgl. Abb. 1) sind nun aussagekräftig.

Die Laser-Distanzmessungen zeigten bisher keine signifikanten Verschiebungen auf. Die entsprechenden Ergebnisse sind aus den Ganglinien der nachfolgenden Abbildung erkennbar. Die Verschiebungen im Sommer 2013 um rund 2 bis 3 mm bergwärts sind vermutlich witterungsbedingte Deformationen. Felsmechanisch sind sie im Moment nicht schlüssig zu erklären (natürliche Schwankungen der Felsmasse oder meteorologisch bedingte Ungenauigkeiten).

Die Messungen sowohl mit den Distanzmessungen als auch vor Ort deuten nicht auf eine aktuell instabile Felsmasse hin.

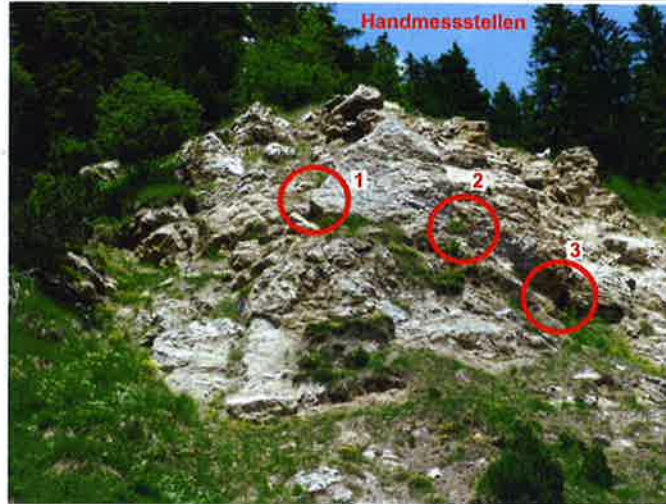
Foto: Übersicht Messstellen 1 bis 3

Der Fels bei der Erika-Fluh besteht aus Gips. Die abgestufte Felsnase ist infolge Verwitterung und Wurzelsprengung stark aufgelockert.

Die Messresultate zeigen, dass sich die Kluft bei der Messstrecke 2A (diagonal) in der Zwischenzeit innerhalb gut 3 Jahren um 2 cm geschlossen; die horizontale Messstrecke 2B blieb im gleichen Zeitraum jedoch praktisch stabil (Öffnung von ca. 2 mm). Diese Entwicklung ist felsmechanisch zurzeit schwer erklärbar. Das Messgebiet wurde im Mai 2013 begangen: Es konnten dort an keiner Stelle besondere Merkmale oder neue Risse im Gestein festgestellt werden. Denkbar wäre lediglich eine Verformung des Gipsgesteins oder des Bolzens als solcher. Die Messstelle 1 ist zurzeit mehr oder weniger stabil. Die Messstelle 3 kann nach der Nullmessung im Oktober 2012 (neuer Bolzen gesetzt) wieder normal gemessen werden. Es zeichnet sich eine leichte Öffnung der Kluft ab.

Trotz des grösseren Deformationsbetrages bei der Messstelle 2 sind zurzeit keine besonderen Massnahmen notwendig. Die Entwicklung der Deformation muss jedoch, wie auch bei der Messstelle 2, im Auge behalten werden.

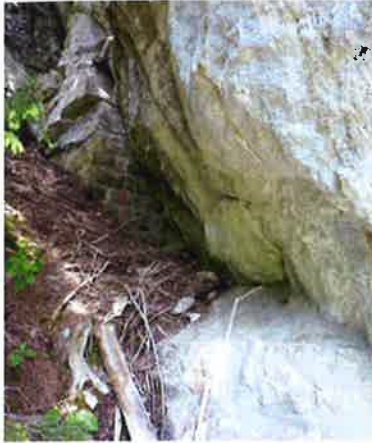
Foto: Übersicht Mess-
stelle 1

Beim Taubenfels lagen die Bewegungen bisher vorwiegend innerhalb der Messgenauigkeit (ca. 1 mm). Die Messungen werden teilweise vom Seil aus gemacht und können deshalb evtl. ebenfalls leicht schwanken. Bei der Messstelle 2 hat sich die breite Kluft um 3 mm geöffnet. Die grosse Messdistanz (vgl. Foto im Anhang 3A) könnte evtl. für gewisse Messungenauigkeiten verantwortlich sein. Die beiden Siegel (Messstellen 1 und 5) waren ohne Bewegungsmerkmale.

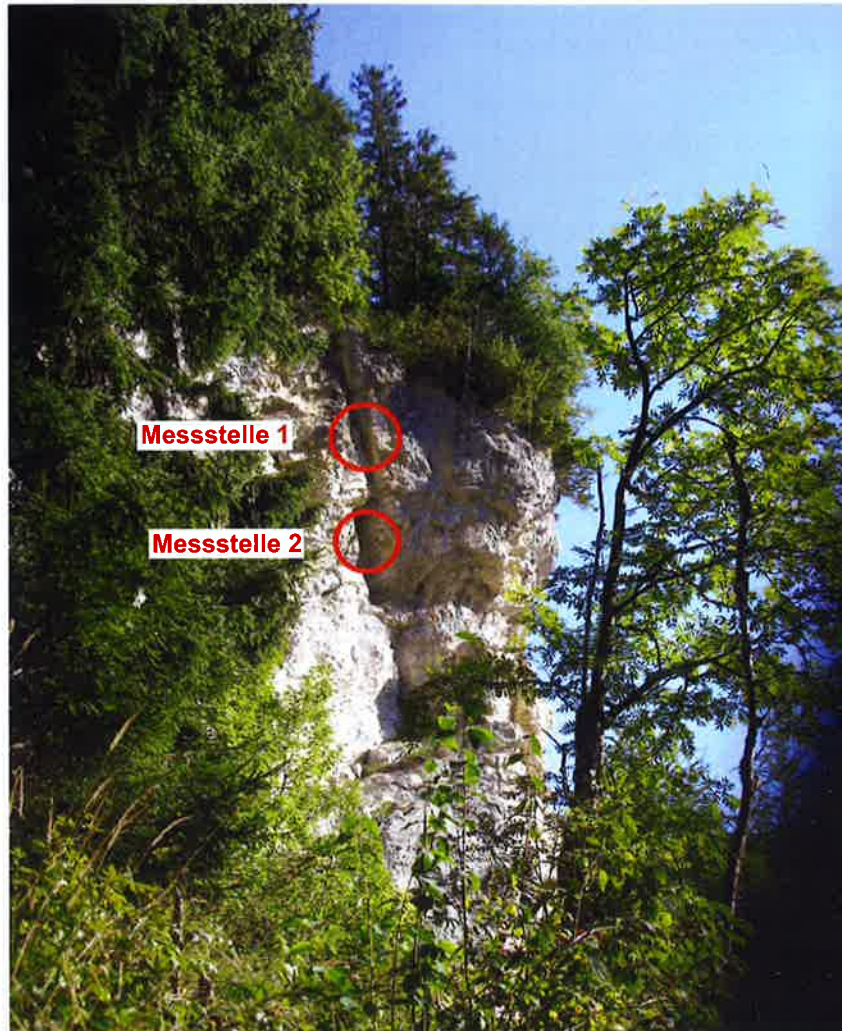
Foto: Übersicht Messstellen 1 und 2

Die Gefährdung im Gebiet Heinricheggen Ost besteht in einer weit offenen Kluft, welche ein grosses Felspaket vom stabilen Felswandbereich (Malmkalk) abgetrennt hat.

Die Messstrecken 1A und 2A weisen kaum Bewegungen auf, die Messstrecke 2B zeigt Schwankungen. Bei der Messstrecke 1B zeigt, nach einer ersten Bewegung (evtl. Messfehler?) im Jahr 2011 seither keine relevanten Deformationen.

Die überwachte Felspartie Heinricheggen Ost ist stabil.
