Gemeinde Adelboden

Überwachung der Felsbewegungen Adelboden Dorf

Jahresbericht 2014

Bern, 15. Januar 2015
GR/rj 7161

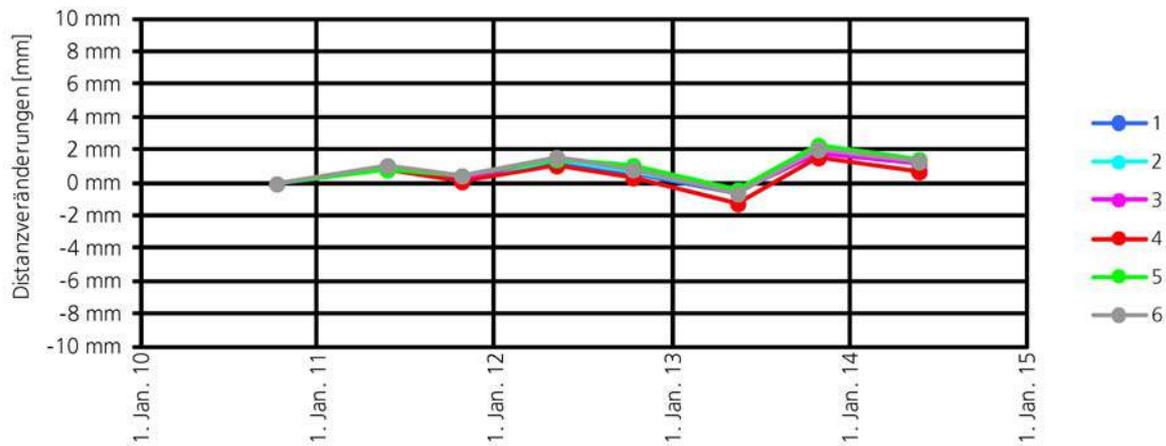
Abbildung 2: Ganglinien Laser - Distanzmessungen (inkl. Messtabelle; Flotron AG)

Seit der Nullmessung wurden nun insgesamt fünf Folgemessungen gemacht. Die entsprechenden Ganglinien (vgl. Abb. 2) sind nun besser interpretierbar.

Die Laser-Distanzmessungen zeigten bisher nach wie vor keine signifikanten Verschiebungen. Die entsprechenden Ergebnisse sind aus den Ganglinien der nachfolgenden Abbildung erkennbar. Tendenziell ist eine sehr leichte Verschiebung aller Punkte bergwärts zu erkennen, was einen Hinweis auf einen sehr langsamen Versackungsprozess (im Sinne einer Rotationsrutschung) geben könnte.

Die Messungen sowohl mit den Distanzmessungen als auch vor Ort von Hand deuten nicht auf eine aktuell instabile Felsmasse hin.

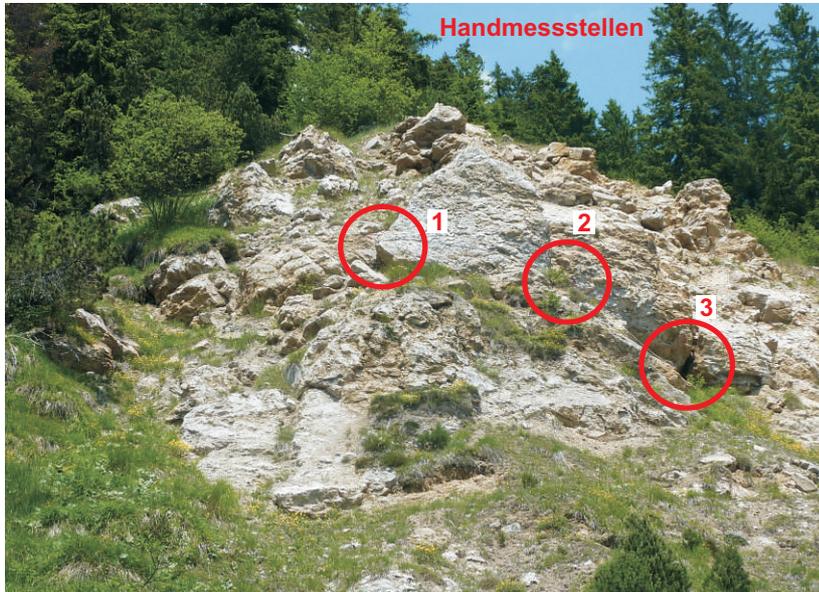
Foto:
Übersicht
Messstellen 1 bis 3

Der Fels bei der Erika – Fluh besteht aus Gips. Die abgestufte Felsnase ist infolge Verwitterung und Wurzelsprengung stark aufgelockert.

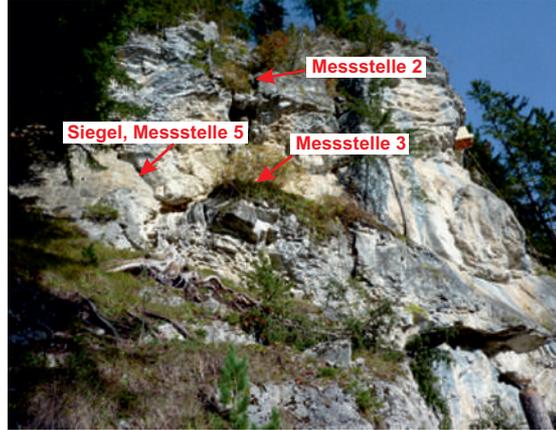
Foto: Übersicht Messstellen 2, 3 und 5

Beim Taubenfels lagen die Bewegungen bisher vorwiegend innerhalb der Messgenauigkeit (ca. 1 mm). Die Messungen werden teilweise vom Seil aus gemacht und können deshalb evtl. ebenfalls leicht schwanken. Bei der Messstelle 2 hat sich die breite Kluft seit der letzten Messung im Oktober 2013 um weitere 6 mm geöffnet. Die grosse Messdistanz (vgl. Foto im Anhang 3A) dürfte dabei für eine gewisse Messungenauigkeit verantwortlich sein. Allerdings gilt es die Entwicklung dieser Öffnung im Auge zu behalten. Die beiden Siegel (Messstellen 1 und 5) waren ohne Bewegungsmerkmale.

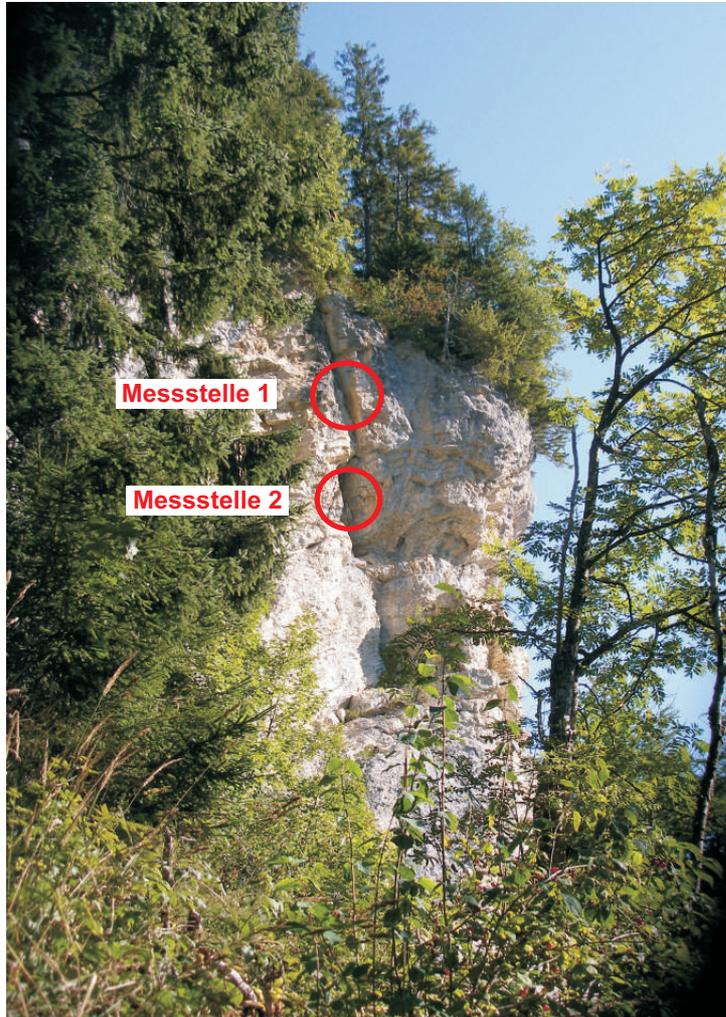
Foto: Übersicht Messstellen 1 und 2

Die Gefährdung im Gebiet Heinricheggen Ost besteht in einer weit offenen Kluft, welche ein grosses Felspaket vom stabilen Felswandbereich (Malmkalk) abgetrennt hat.

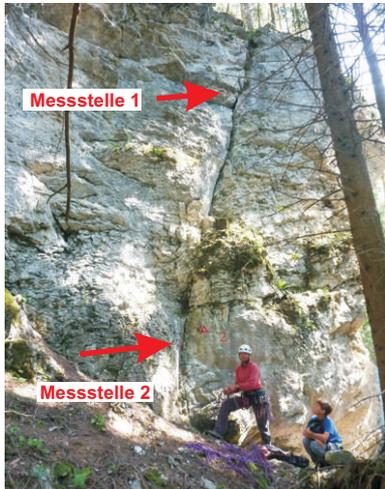
Foto: Übersicht Messstellen 1 und 2

Im gebankten Malmkalk sind zwei markante, fast vertikal verlaufende Klüfte erkennbar. Bei einer weiteren Öffnung dieser Trennflächen könnten sich grössere Felspakete ablösen und talwärts bewegen.

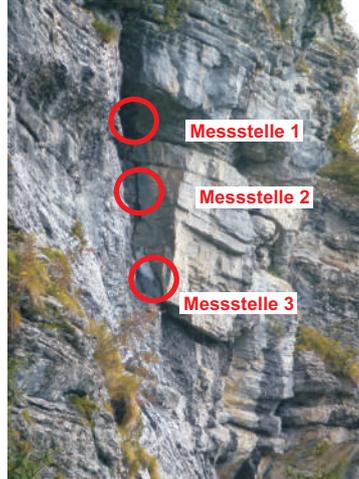
Foto: Übersicht Messstellen 1 bis 3

Eine leicht überhängende Felspartie wird durch eine z.T. weit offene Kluft vom stabilen Felsbereich (Malmkalk) getrennt. Da der talseitige Bereich teilweise keine Fussabstützung mehr besitzt, ist eine allmähliche Entfestigung und Ablösung dieser Felspartie denkbar.

Die Messtrecke 1A zeigt eine Öffnung der Kluft um 2 mm. Auch wenn gewisse Messungenauigkeiten denkbar sind (Messung vom Seil aus), so muss diese Entwicklung im Auge behalten werden. Bei den übrigen Messstrecken sind die Bewegungen bisher nicht signifikant.

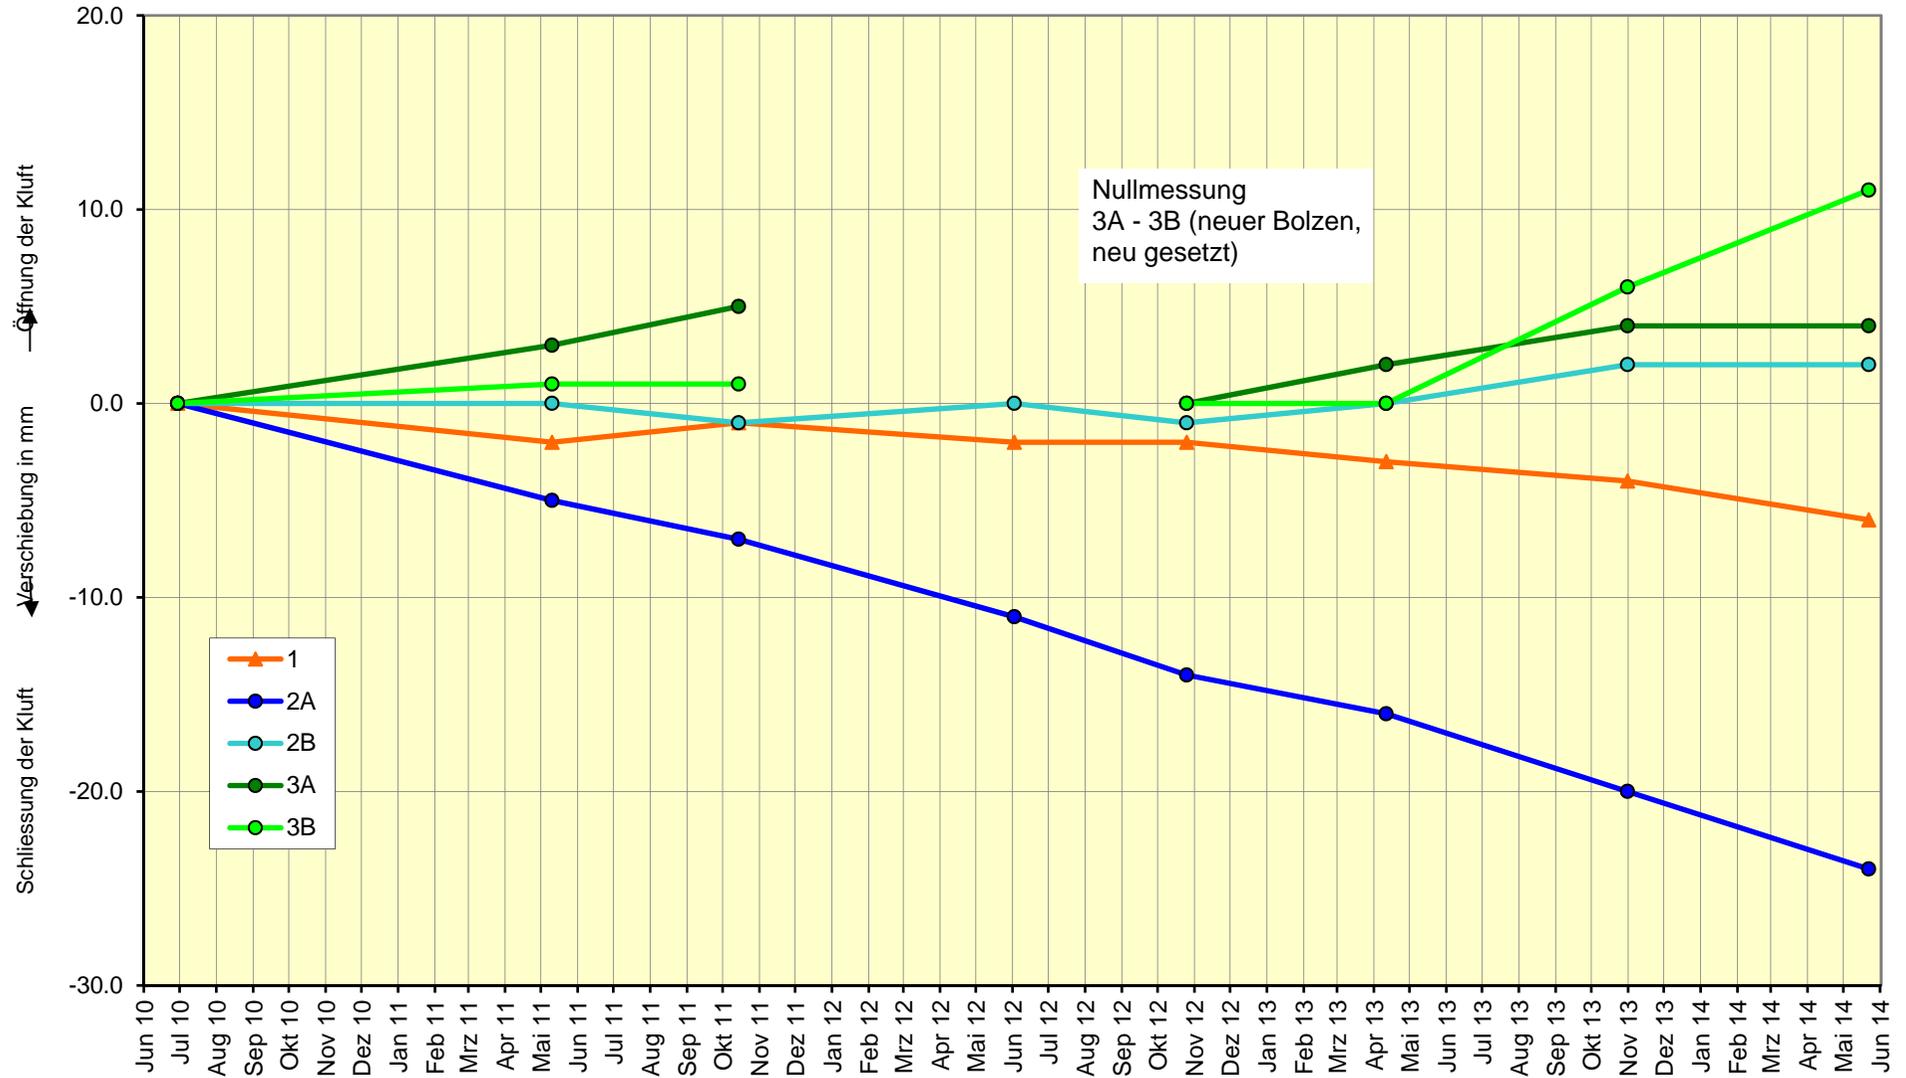
Überwachungsdispositiv Felswände, Adelboden Dorf Handmessungen Erika - Fluh 1 - 3B

Die Messresultate zeigen, dass sich die Kluft bei der Messstrecke 2A (diagonal) weiterhin leicht schliesst und sich die horizontale Messstrecke 2B leicht öffnet. Diese Entwicklung ist felsmechanisch immer noch schwer zu erklären. Das Messgebiet wurde im Mai 2013 begangen. Damals konnten dort keine besonderen Merkmale oder neue Risse im Gestein festgestellt werden. Bisher war auch keine Beschleunigung der Bewegungen zu erkennen. Die Messstelle 1 ist zurzeit mehr oder weniger stabil. Bei der Messstelle 3 zeichnet sich, nach der neuen Setzung der Bolzen im Jahr 2012, eine leichte Ablösung eines Felspaketes ab (Öffnung der Kluft).

Es sind keine besonderen Massnahmen notwendig. Die Entwicklung der Deformationen muss jedoch gut im Auge behalten werden.

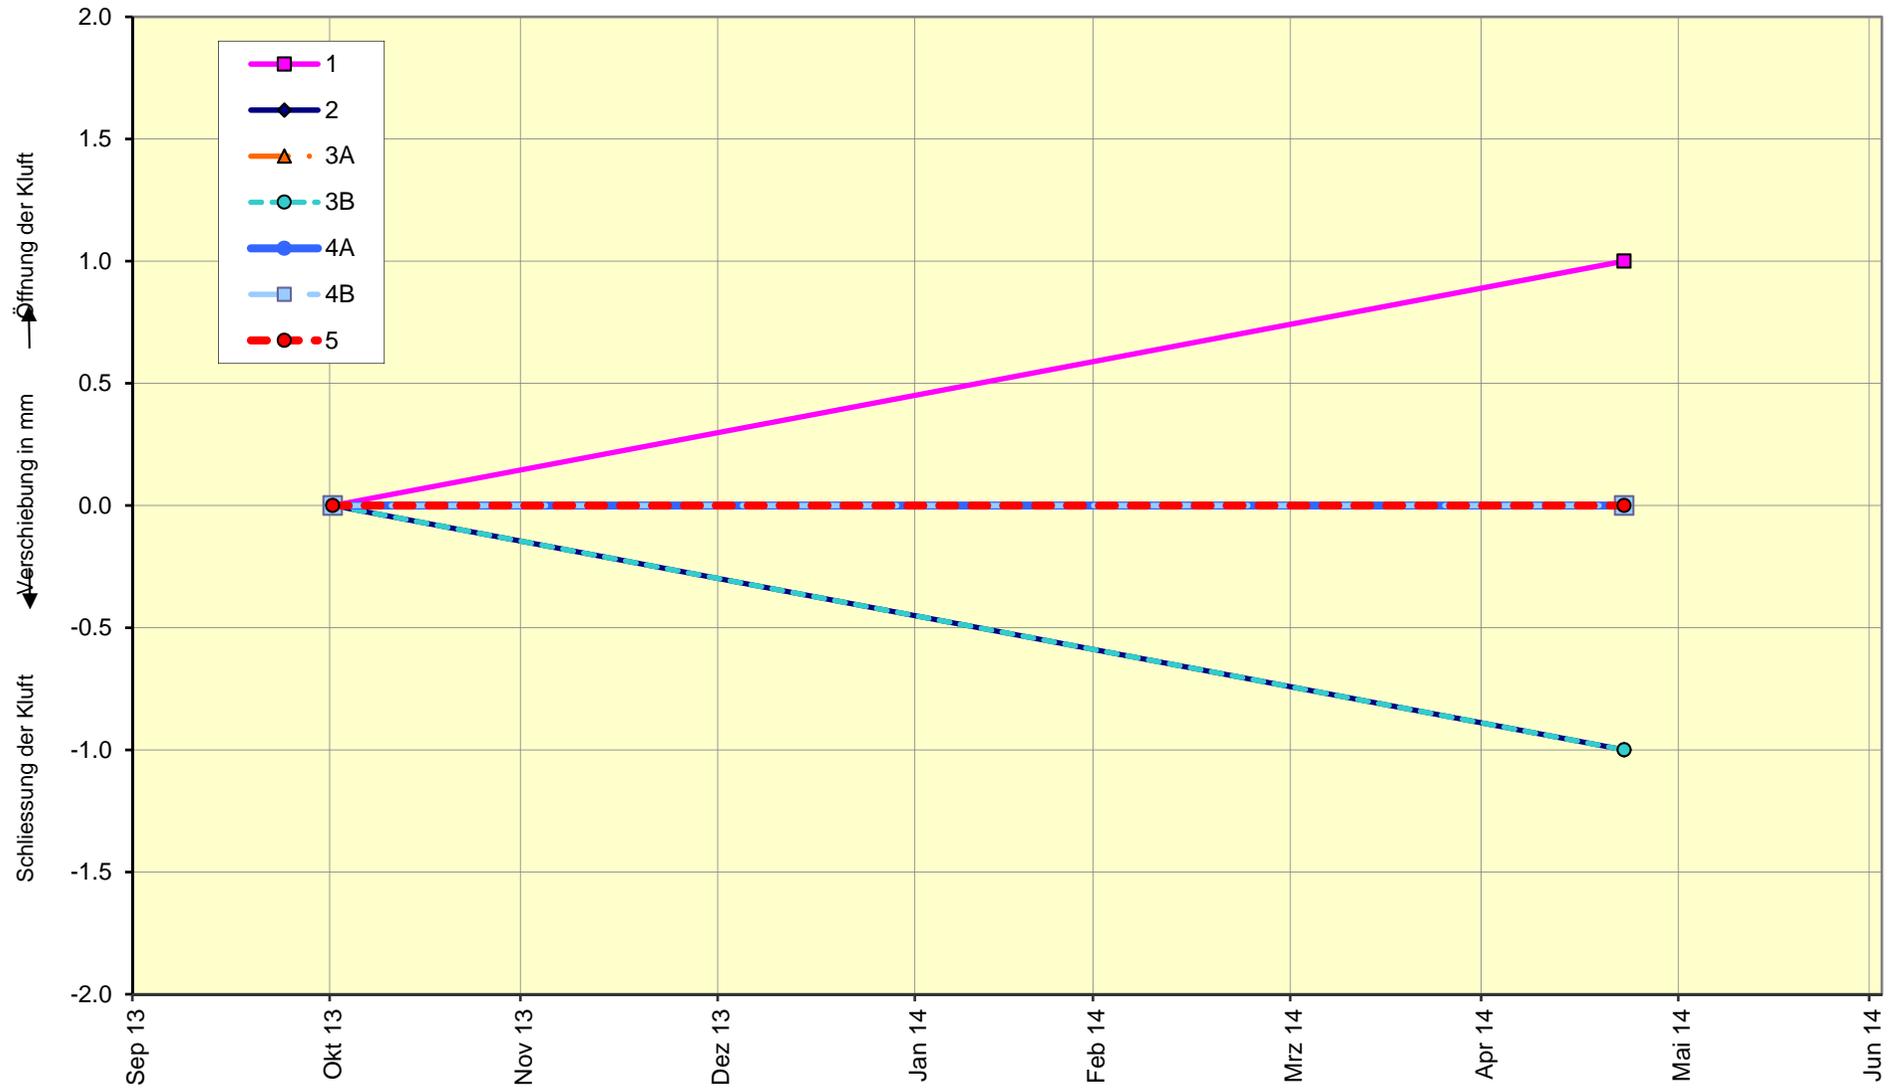
Handmessungen Flueweid 1 - 5

Von den im Herbst 2013 eingerichteten Messstellen gibt es erst eine Messung vom Mai 2014. In diesem Zeitraum von rund 7 Monaten wurden keine signifikanten Bewegungen festgestellt.

Die überwachte Felspartie Flueweid ist stabil.

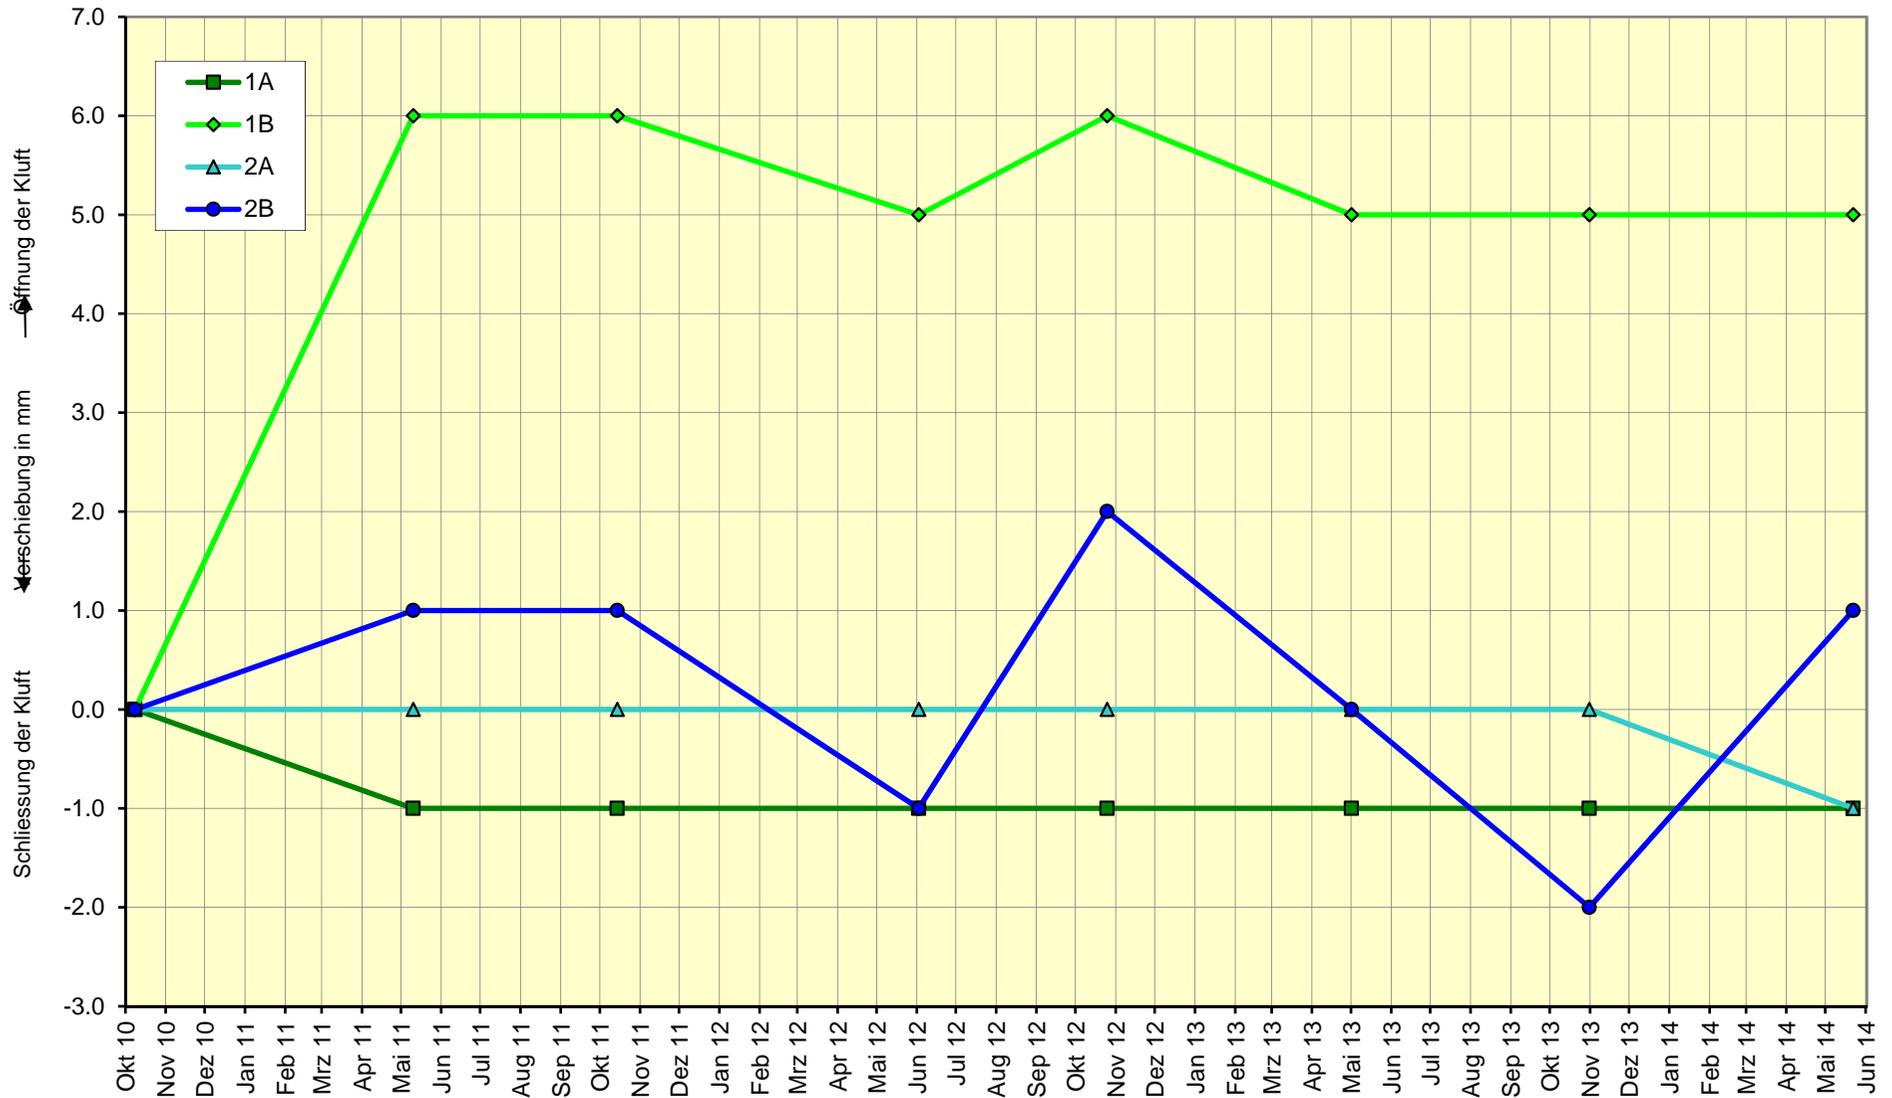
Überwachungsdispositiv Felswände, Adelboden Dorf Handmessungen Heinricheggen Ost 1A - 2B

Die Messstrecken 1A und 2A weisen praktisch keine Bewegungen auf, die Messstrecke 2B zeigt Schwankungen. Bei der Messstrecke 1B wurden, nach einer ersten Bewegung im Jahr 2011, keine relevanten Deformationen mehr festgestellt.

Es bleibt anzufügen, dass bei diesen Messstellen kleinere Messungenauigkeiten vorkommen können, da die Handmessungen jeweils vom Seil aus vorgenommen werden.

Die überwachte Felspartie Heinricheggen Ost ist stabil.

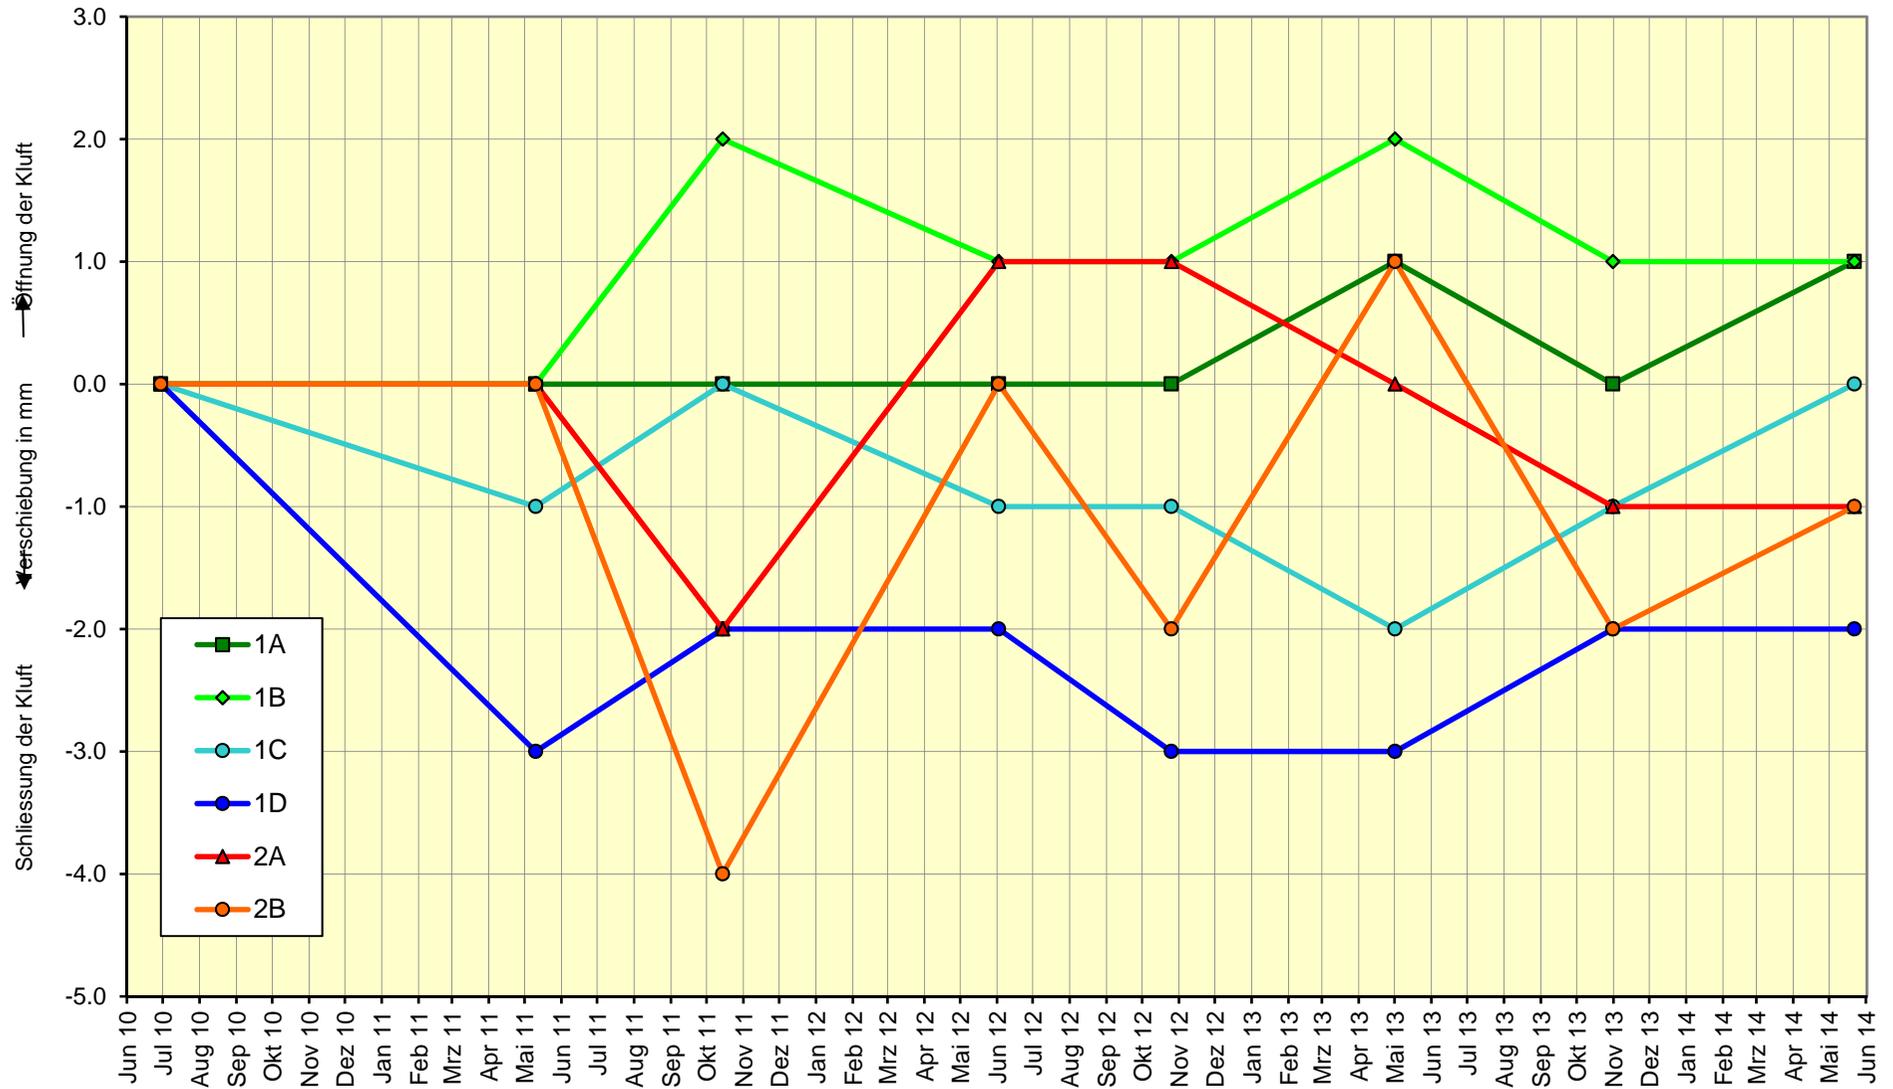
Überwachungsdispositiv Felswände, Adelboden Dorf Handmessungen Heinricheggen West 1A - 2B

Grundsätzlich zeigten die Messungen in der Felswand Heinricheggen West bei allen Messstellen keine eindeutigen, felsmechanisch signifikanten Bewegungstendenzen. Gewisse Messungenauigkeiten sind denkbar (Messung vom Seil aus). Es sind auch Deformationen auf Grund von natürlichen, Temperatur bedingten Schwankungen möglich (Kontraktion bzw. Ausdehnung des Felskörpers). Dies würde bedeuten, dass sich Klüfte bei kalten Temperaturen öffnen und sich bei wärmeren wieder schliessen.

Die beiden überwachten Felspartien sind zurzeit stabil.

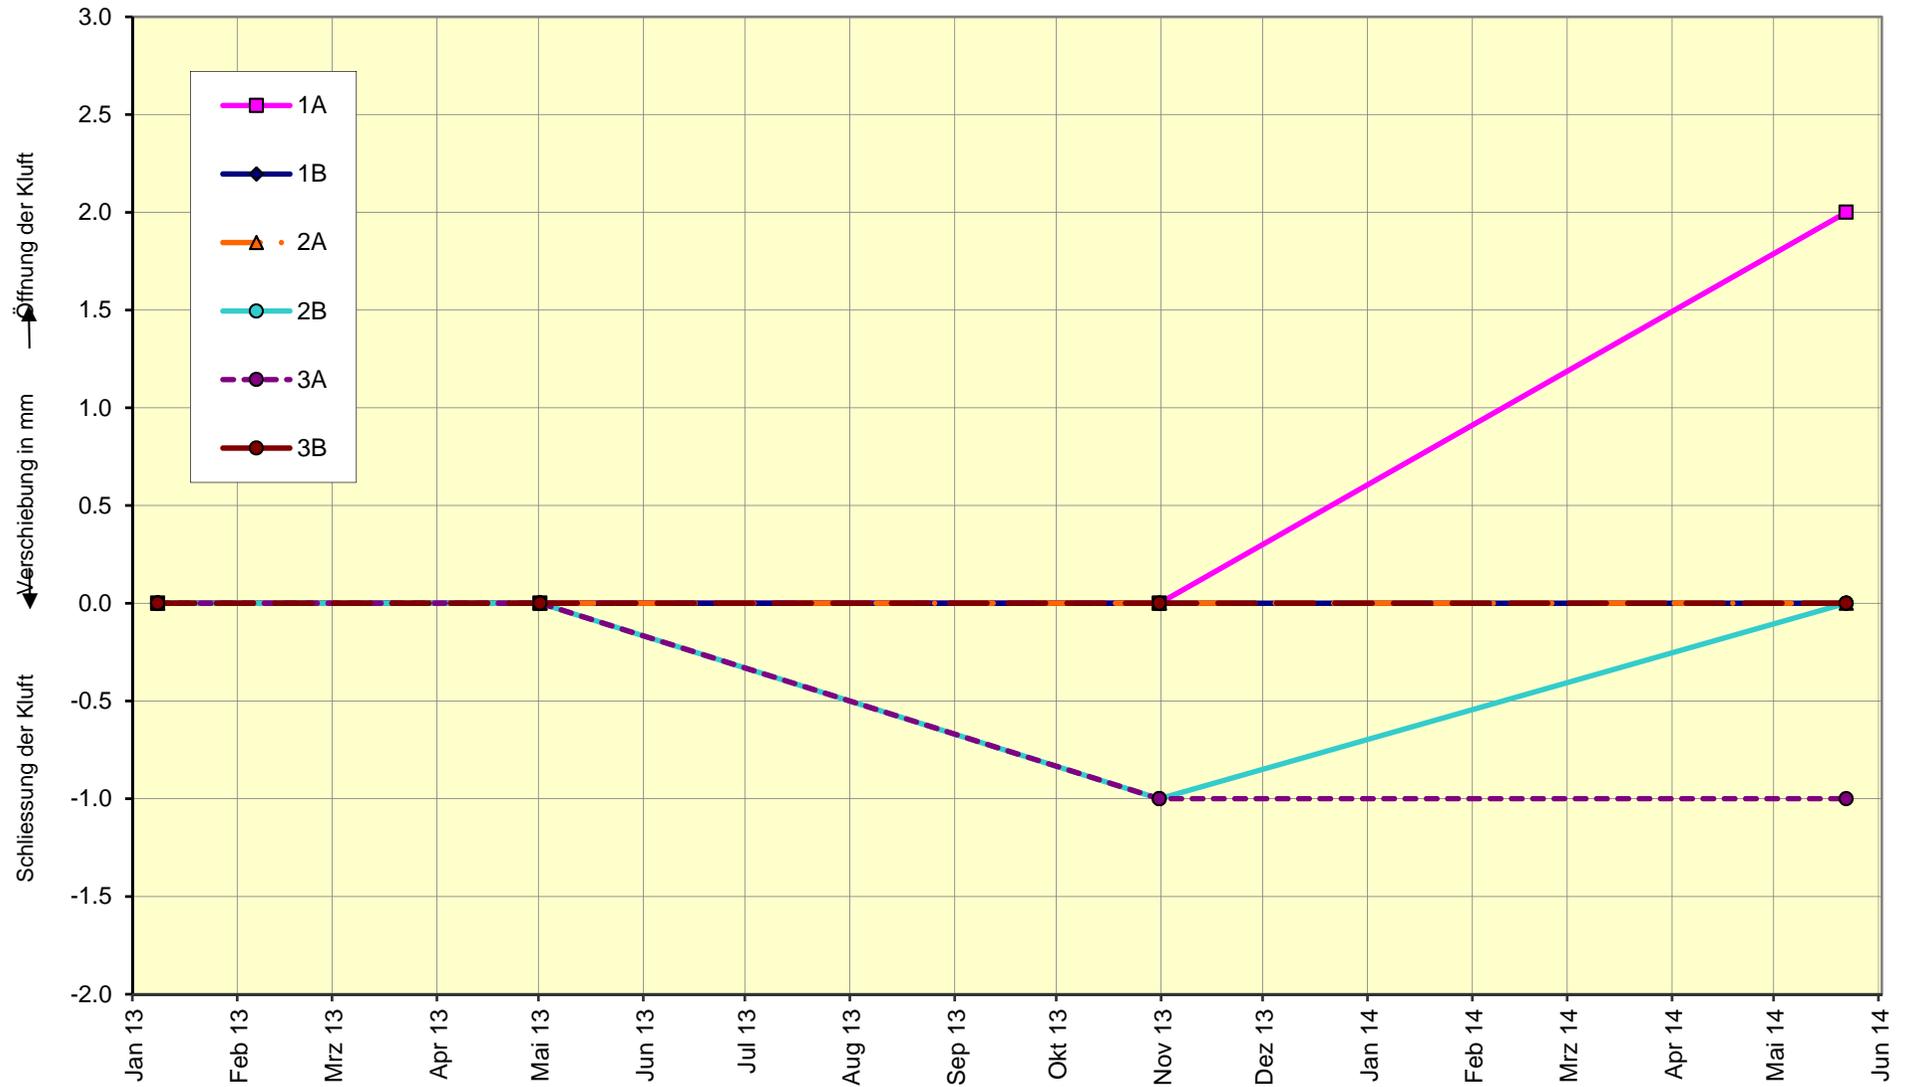
Überwachungsdispositiv Felswände, Adelboden Dorf Handmessungen Stiegelfluh 1A - 3B

Die überhängenden Felspartien an der Stiegelfluh zeigen teilweise eine leichte Ablösung auf, doch sind wegen der kurzen Messreihe noch keine schlüssigen Folgerungen möglich.
