Kanton Bern
Gemeinde Adelboden

Steinschlagverbauung Adelboden

Schlussdokumentation: Projekt Nr. 431.1-BE-4062/0001

Thun, 01. September 2014

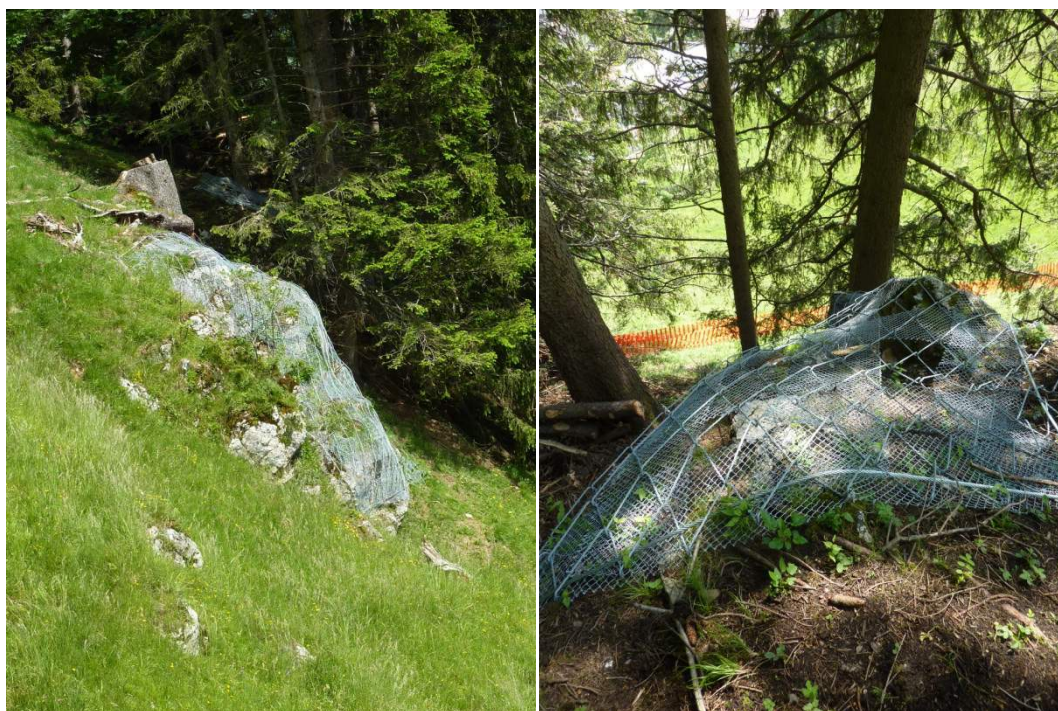
Abbildung 1: Die beiden kleineren Felsabdeckungen (links Fläche 1, rechts Fläche 2)

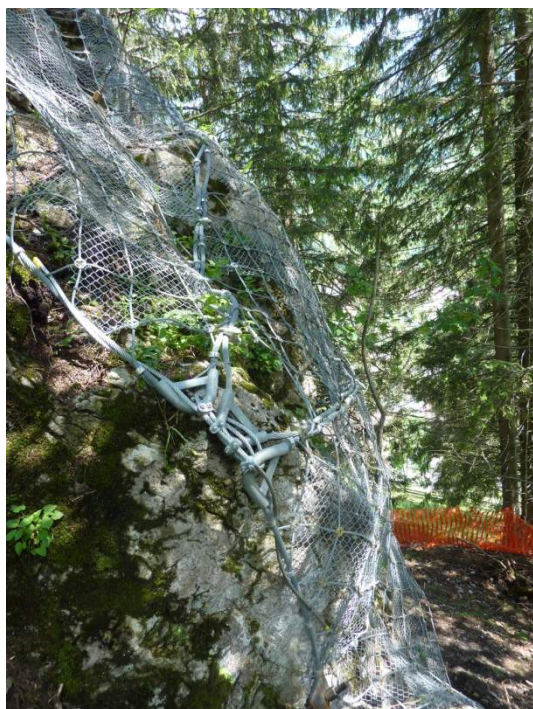
Während dem Bau der Fläche 3 kam es zum Abbruch eines grösseren Blockes mit Schäden an untenliegenden Häusern (Details in Kapitel 5.4.3).

Abbildung 2: Die Felsabdeckung Fläche 3

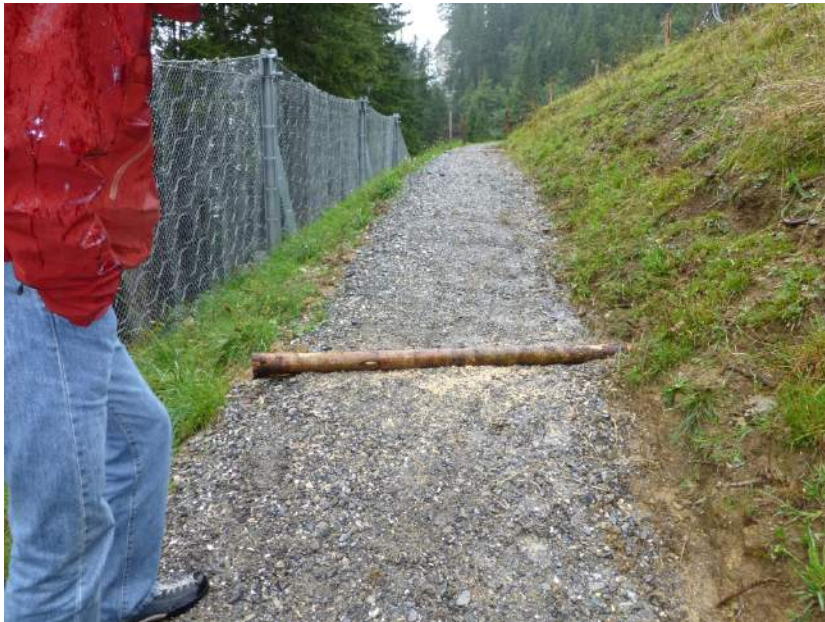
Für den Bau musste an zwei Stellen Tuffstein abgetragen werden. Ebenso stiess man auf eine nicht eingezeichnete Leitung, die mit Erlaubnis des Grundeigentümers zerschnitten wurde.

Abbildung 3: Der Stichweg zu den Werken VI

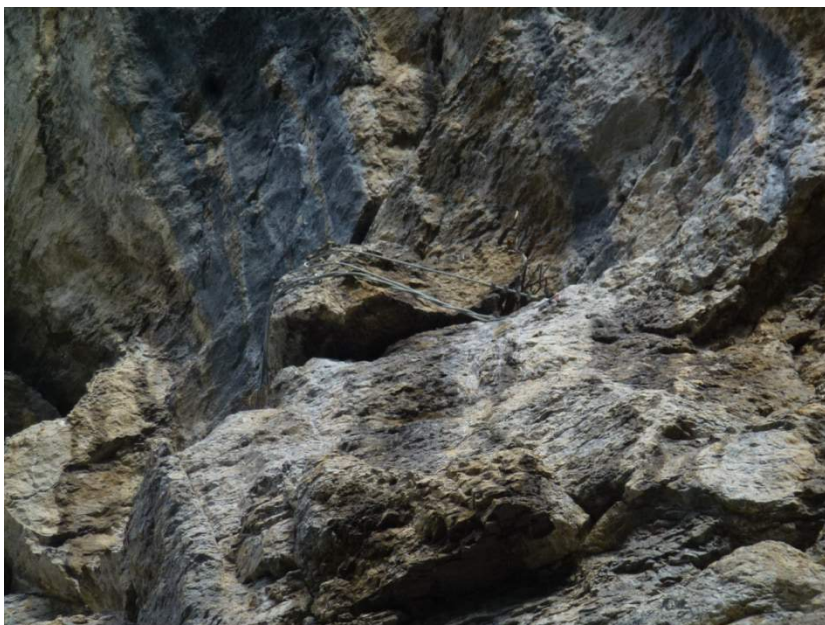
Oberhalb Werk I über der Galerie der Stiegelschwandstrasse wurde während der Bauarbeiten vom Geologen U. Gruner der Kellerhals + Haefeli ein instabiler Block beurteilt. Dieser wurde durch die Opal AG mit S2 Stahlseilen gesichert.

Abbildung 4: Die Blocksicherung über der Galerie Stiegelschwandstrasse

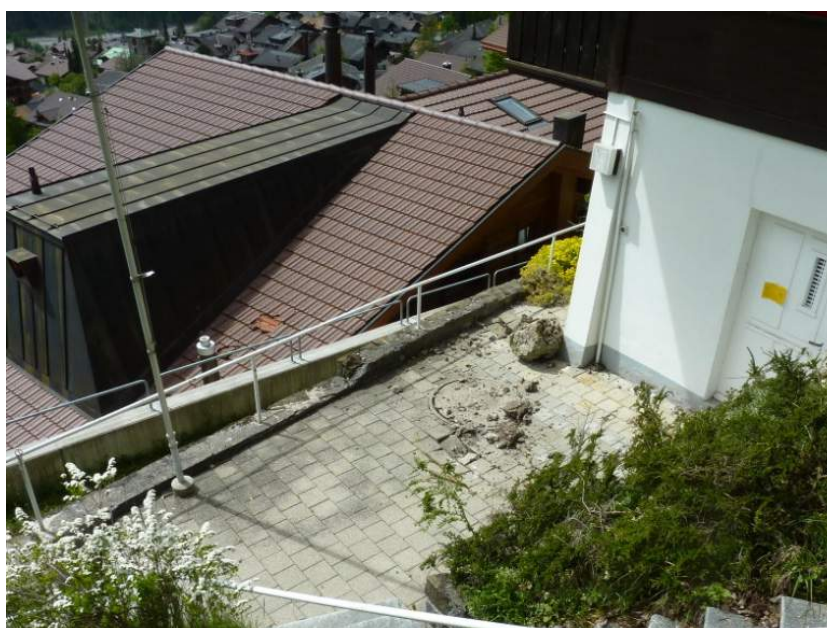
Bei der Montage der grössten Felsabdeckung kam es am 12.06.2013 zum Absturz von Gesteinsmaterial (insgesamt ca. 0.1 m³). Dieses Material wurde beim Abseilen durch einen Arbeiter gelöst. Ein Teil des Materials blieb hinter dem bereits teilweise montierten Netzvorhang hängen, ein Block (ca. 100 kg) glitt unter diesem hindurch, stürzte teilweise durch den Abrollschutz, durchschlug einen Holzzaun und kam auf dem Vorplatz eines Ferienhauses zum Stillstand (siehe Abbildung 5). Am Zaun, auf dem Vorplatz des Ferienhauses sowie am Dach eines untenliegenden Hauses kam es zu Schäden.

Abbildung 5: Der abgestürzte Block auf dem Vorplatz des Ferienhauses

Die Bauarbeiten wurden bis zur Beurteilung durch die Bauleitung durch den vor Ort anwesenden Vorarbeiter gestoppt. Die Bauleitung beurteilte den Bereich der Felsabdeckung als ausreichend sicher, dass die Montagearbeiten fortgesetzt werden können. Es wurden zwei zusätzliche Stellen bezeichnet, wo der Fels instabil und beim Arbeiten besondere Vorsicht geboten war.

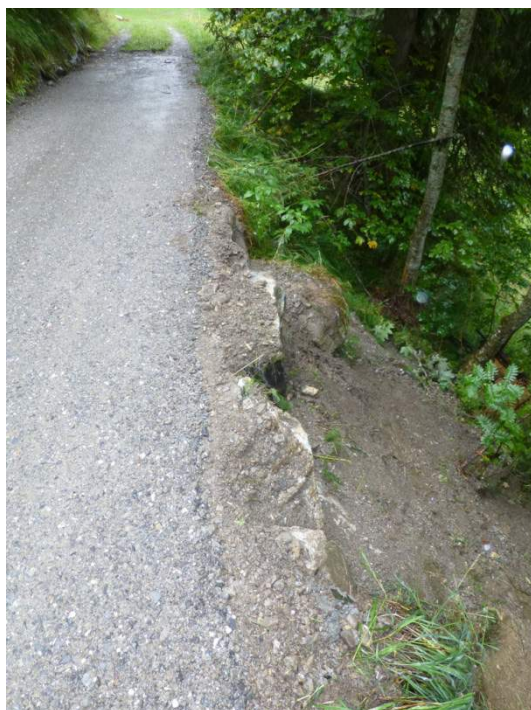
Der Zufahrtsweg zum Stall bei den Werken VI wurde bei den Bauarbeiten 2012 durch das Abrutschen eines Transporters beschädigt, dadurch wurde der Weg auf einem Abschnitt schmaler. In einem ersten Anlauf wurde der Weg nicht den Anweisungen der Bauleitung entsprechend repariert und musste daher noch einmal ausgeführt werden. Der Weg ist mit Blocksteinen und Beton repariert und die Unebenheiten auf dem Weg wurden mit Kies aufgefüllt und verdichtet.

Abbildung 6: Der reparierte Zufahrtsweg zu den Werken VI

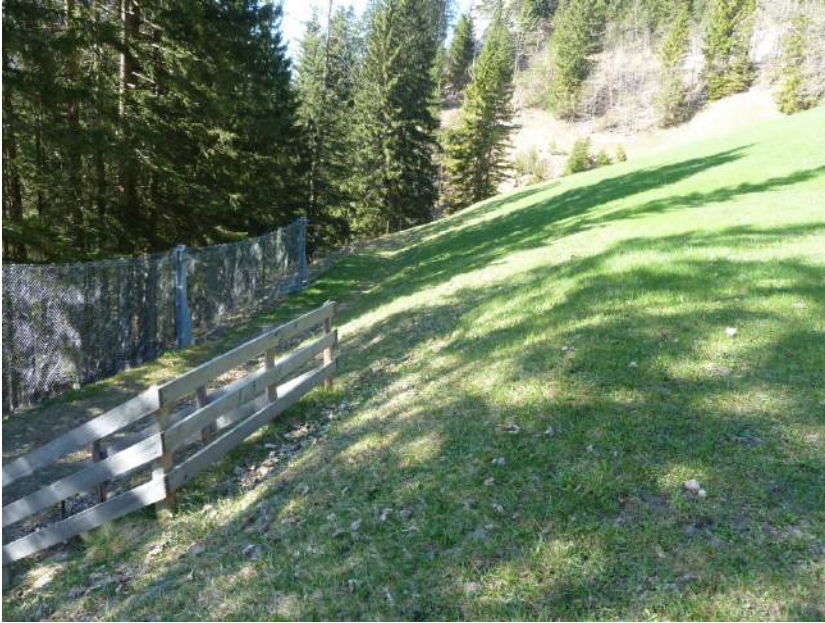
Für die Erstellung des Werkes VIA hat der Unternehmer eine Zufahrt für den Bagger erstellt. Diese Zufahrt blieb auf Wunsch des Bewirtschafters bestehend und wurde eingesät.

Abbildung 7: Die neu erstellte Zufahrt zum Werk VIA
