Gemeinde Adelboden

**Überwachung der
Felsbewegungen
Adelboden Dorf**

Jahresbericht 2015

Bern, 13. Januar 2015
AA/rj 7161

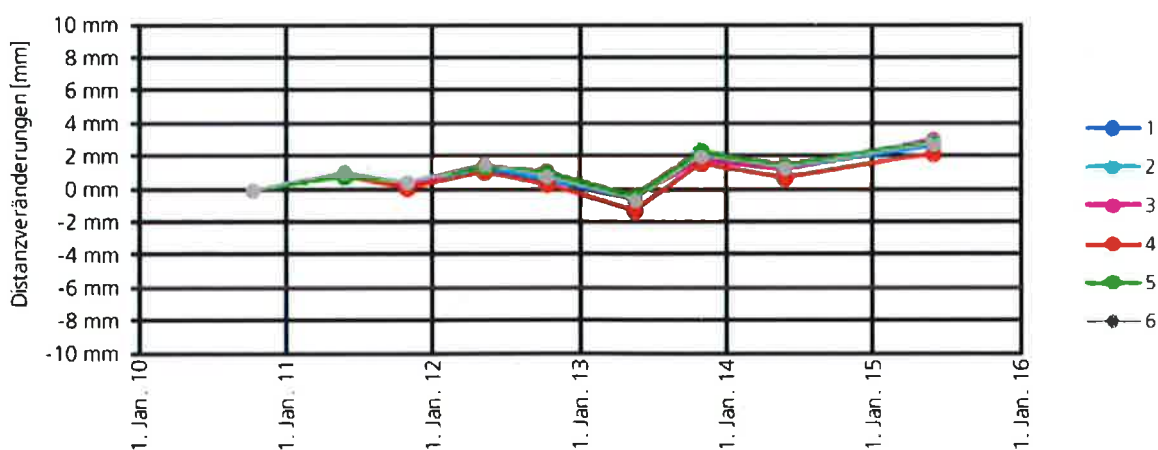
Abbildung 1: Ganglinien Laser - Distanzmessungen (inkl. Messtabelle; Flotron AG)

Die Laser-Distanzmessungen zeigten bisher nach wie vor keine signifikanten Verschiebungen. Die entsprechenden Ergebnisse sind aus den Ganglinien der nachfolgenden Abbildung erkennbar. Tendenziell ist eine leichte Verschiebung aller Punkte bergwärts zu erkennen (1.4 – 1.8 mm von Mai 2014 bis Mai 2015), was einen Hinweis auf einen sehr langsamen Versackungsprozess (im Sinne einer Rotationsrutschung) gibt.

Messpunkt Nr.	0	1	2	3	4	5	6	7	8				
	08.10.10	25.05.11	26.10.11	07.05.12	11.10.12	15.05.13	30.10.13	26.05.14	28.05.15				
1	0.0	1.0	0.0	1.2	0.6	-0.7	2.0	1.2	2.6				
2	0.0	0.9	0.1	1.4	0.7	-0.6	1.9	1.2	2.7				
3	0.0	0.8	0.2	1.5	0.9	-0.6	1.8	1.2	3.0				
4	0.0	0.8	0.0	1.1	0.3	-1.3	1.5	0.6	2.1				
5	0.0	0.8	0.4	1.4	1.0	-0.4	2.2	1.4	2.9				
6	0.0	1.1	0.4	1.5	0.8	-0.7	2.0	1.2	2.8

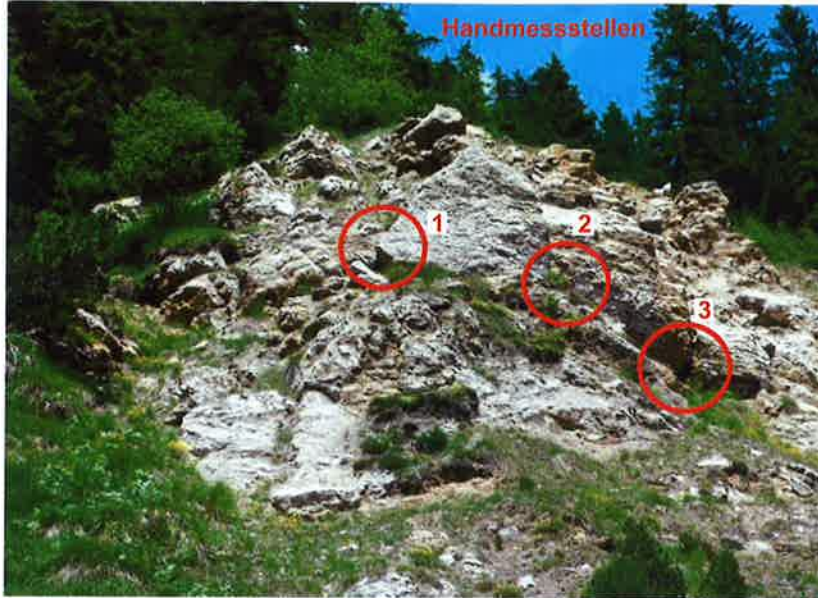
Foto:
Übersicht
Messstellen 1 bis 3

Der Fels bei der Erika – Fluh besteht aus Gips. Die abgestufte Felsnase ist infolge Verwitterung und Wurzelsprengung stark aufgelockert.

Die Messresultate zeigen, dass sich die Kluft bei der Messstrecke 2A (diagonal) weiterhin schliesst und sich die horizontale Messstrecke 2B leicht öffnet. Diese Entwicklung ist felsmechanisch schwer zu erklären. Das Messgebiet wurde im Mai 2013 begangen. Damals konnten dort keine besonderen Merkmale oder neue Risse im Gestein festgestellt werden. Bisher war auch keine Beschleunigung der Bewegungen zu erkennen. Die Messstelle 1 ist zurzeit mehr oder weniger stabil. Bei der Messstelle 3 zeichnet sich, nach der neuen Setzung der Bolzen im Jahr 2012, eine leichte Ablösung eines Felspaketes ab (Öffnung der Kluft). Zwischen Mai 2014 und Mai 2015 öffnete sich die Kluft bei der Messstrecke 3A um 4 mm, bei der Messstrecke 3B um 6 mm. Insgesamt hat sich die Kluft bei der Messstrecke 3A seit der Nullmessung im Herbst 2012 um 8 mm, bei der Messstrecke 3B um 17 mm geöffnet.

Es sind im Moment keine besonderen Massnahmen notwendig. Die Entwicklung der Deformationen muss jedoch gut im Auge behalten werden, vor allem im Bereich der Messstelle 3. Je nach Messergebnissen im Frühjahr 2016 sollte wieder eine Begehung vor Ort durchgeführt werden.

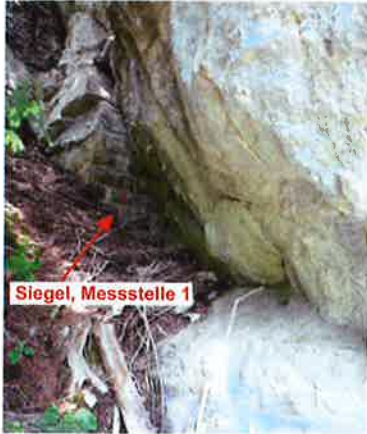
Foto: Übersicht Messstelle 1

Bei der Messstelle 2 hat sich die breite Kluft seit der letzten Messung im Mai 2014 um 4 mm geschlossen und hat nun wieder den Wert der Nullmessung im 2010 erreicht. Die Kluft bei der Messstelle 3 öffnete sich von Mai 2014 bis Mai 2015 um 6 mm. Die Messstrecken der Messstelle 4 blieben hingegen im letzten Messjahr unverändert. Die beiden Siegel (Messstellen 1 und 5) wiesen keine Bewegungsmerkmale auf.

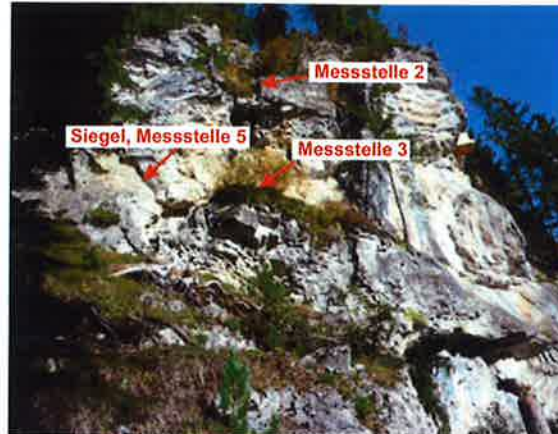
Foto: Übersicht Messstellen 2, 3 und 5

Die Messungen werden teilweise vom Seil aus gemacht und können deshalb evtl. ebenfalls leicht schwanken. Die grosse Messdistanz (vgl. Foto im Anhang 3A) dürfte dabei für eine gewisse Messungenauigkeit verantwortlich sein. Allerdings gilt es die Entwicklung der Öffnung der Kluft im Bereich der Messstelle 3 im Auge zu behalten.

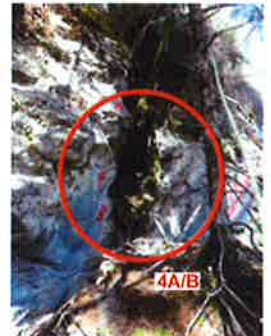
Foto: Übersicht Messstelle 4

Im nördlichen Abschnitt der Felswände Heinricheggen befindet sich einerseits ein grösserer zerklüfteter Felsturm aus Malmkalk (ca. 15 m³) mit einer bergseitig offenen Spalte (Messstellen 1 und 2). Andererseits existiert unweit südlich davon ein potenziell instabiles Felspaket (Malmkalk) von rund 150 m³, das bergseits völlig vom Gesteinsverband abgelöst ist. Bei einem Absturz müsste mit Grossblöcken gerechnet werden.

Von den im Herbst 2013 eingerichteten Messstellen gibt es erst zwei Messungen vom Mai 2014 und Mai 2015. In diesem Zeitraum von rund 7 Monaten wurden keine signifikanten Bewegungen festgestellt (maximal ± 1 mm).

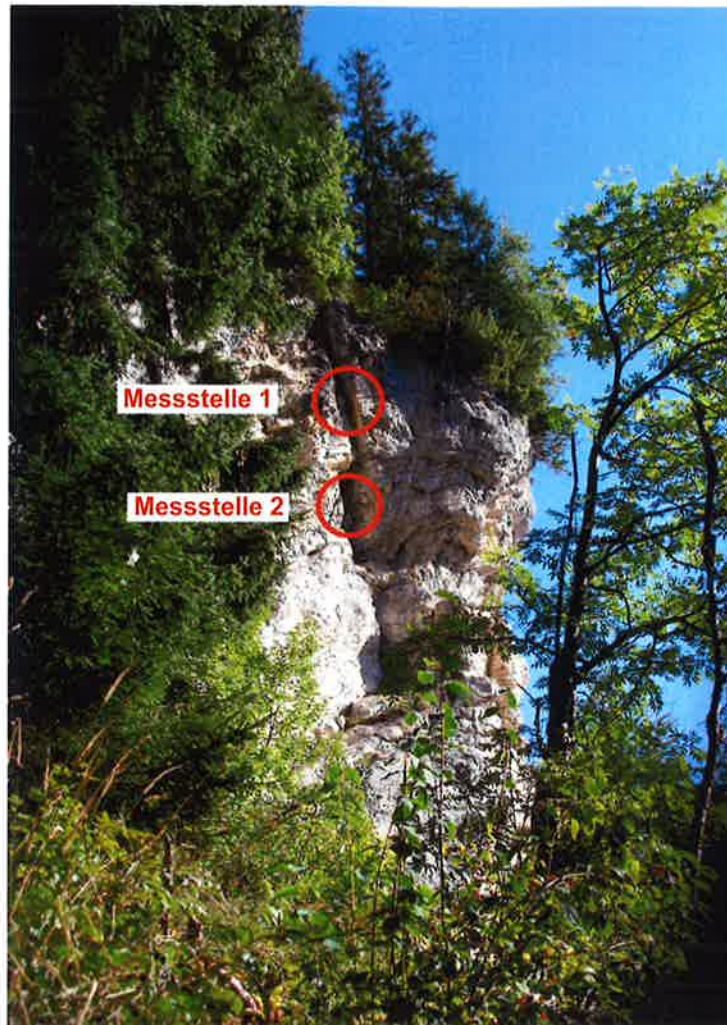
Foto: Übersicht Messstellen 1 und 2

Die Gefährdung im Gebiet Heinricheggen Ost besteht in einer weit offenen Kluft, welche ein grosses Felspaket vom stabilen Felswandbereich (Malmkalk) abgetrennt hat.

Die Messstrecken 1A und 2A weisen praktisch keine Bewegungen auf, die Messstrecke 2B zeigt Schwankungen. Die Kluft bei der Messstrecke 1B ist aktuell 5 mm weiter geöffnet als bei der Nullmessung im 2010. Allerdings wurden hier, nach einer ersten Bewegung im Jahr 2011, keine relevanten Deformationen mehr festgestellt. Die Messstrecke 2 B weist Schwankungen von ± 2 mm gegenüber der Nullmessung auf.

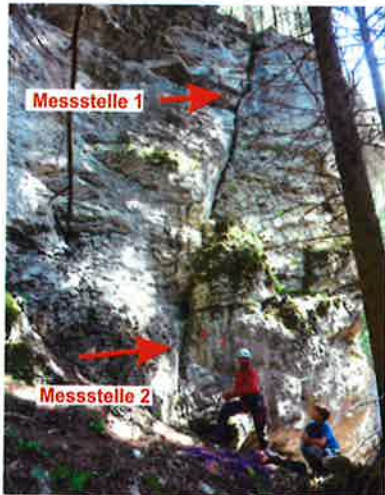
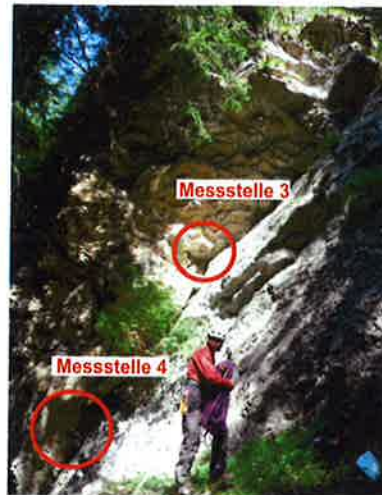
Im gebankten Malmkalk sind zwei markante, fast vertikal verlaufende Klüfte erkennbar. Bei einer weiteren Öffnung dieser Trennflächen könnten sich grössere Felspakete ablösen und talwärts bewegen.

Grundsätzlich zeigten die Messungen in der Felswand Heinricheggen West bei allen Messstellen keine eindeutigen, felsmechanisch signifikanten Bewegungstendenzen. Gewisse Messungenauigkeiten sind denkbar (Messung vom Seil aus). Es sind auch Deformationen auf Grund von natürlichen, Temperatur bedingten Schwankungen möglich (Kontraktion bzw. Ausdehnung des Felskörpers). Dies würde bedeuten, dass sich Klüfte bei kalten Temperaturen öffnen und sich bei wärmeren wieder schliessen. Die im Mai 2015 vorgenommenen Messungen weichen bei sämtlichen Messstrecken lediglich zwischen +1 mm und -2 mm von der Nullmessung von 2010 ab.
