Gemeinde Adelboden

**Überwachung der
Felsbewegungen
Adelboden Dorf**

Jahresbericht 2015

Bern, 13. Januar 2015
AA/rj 7161

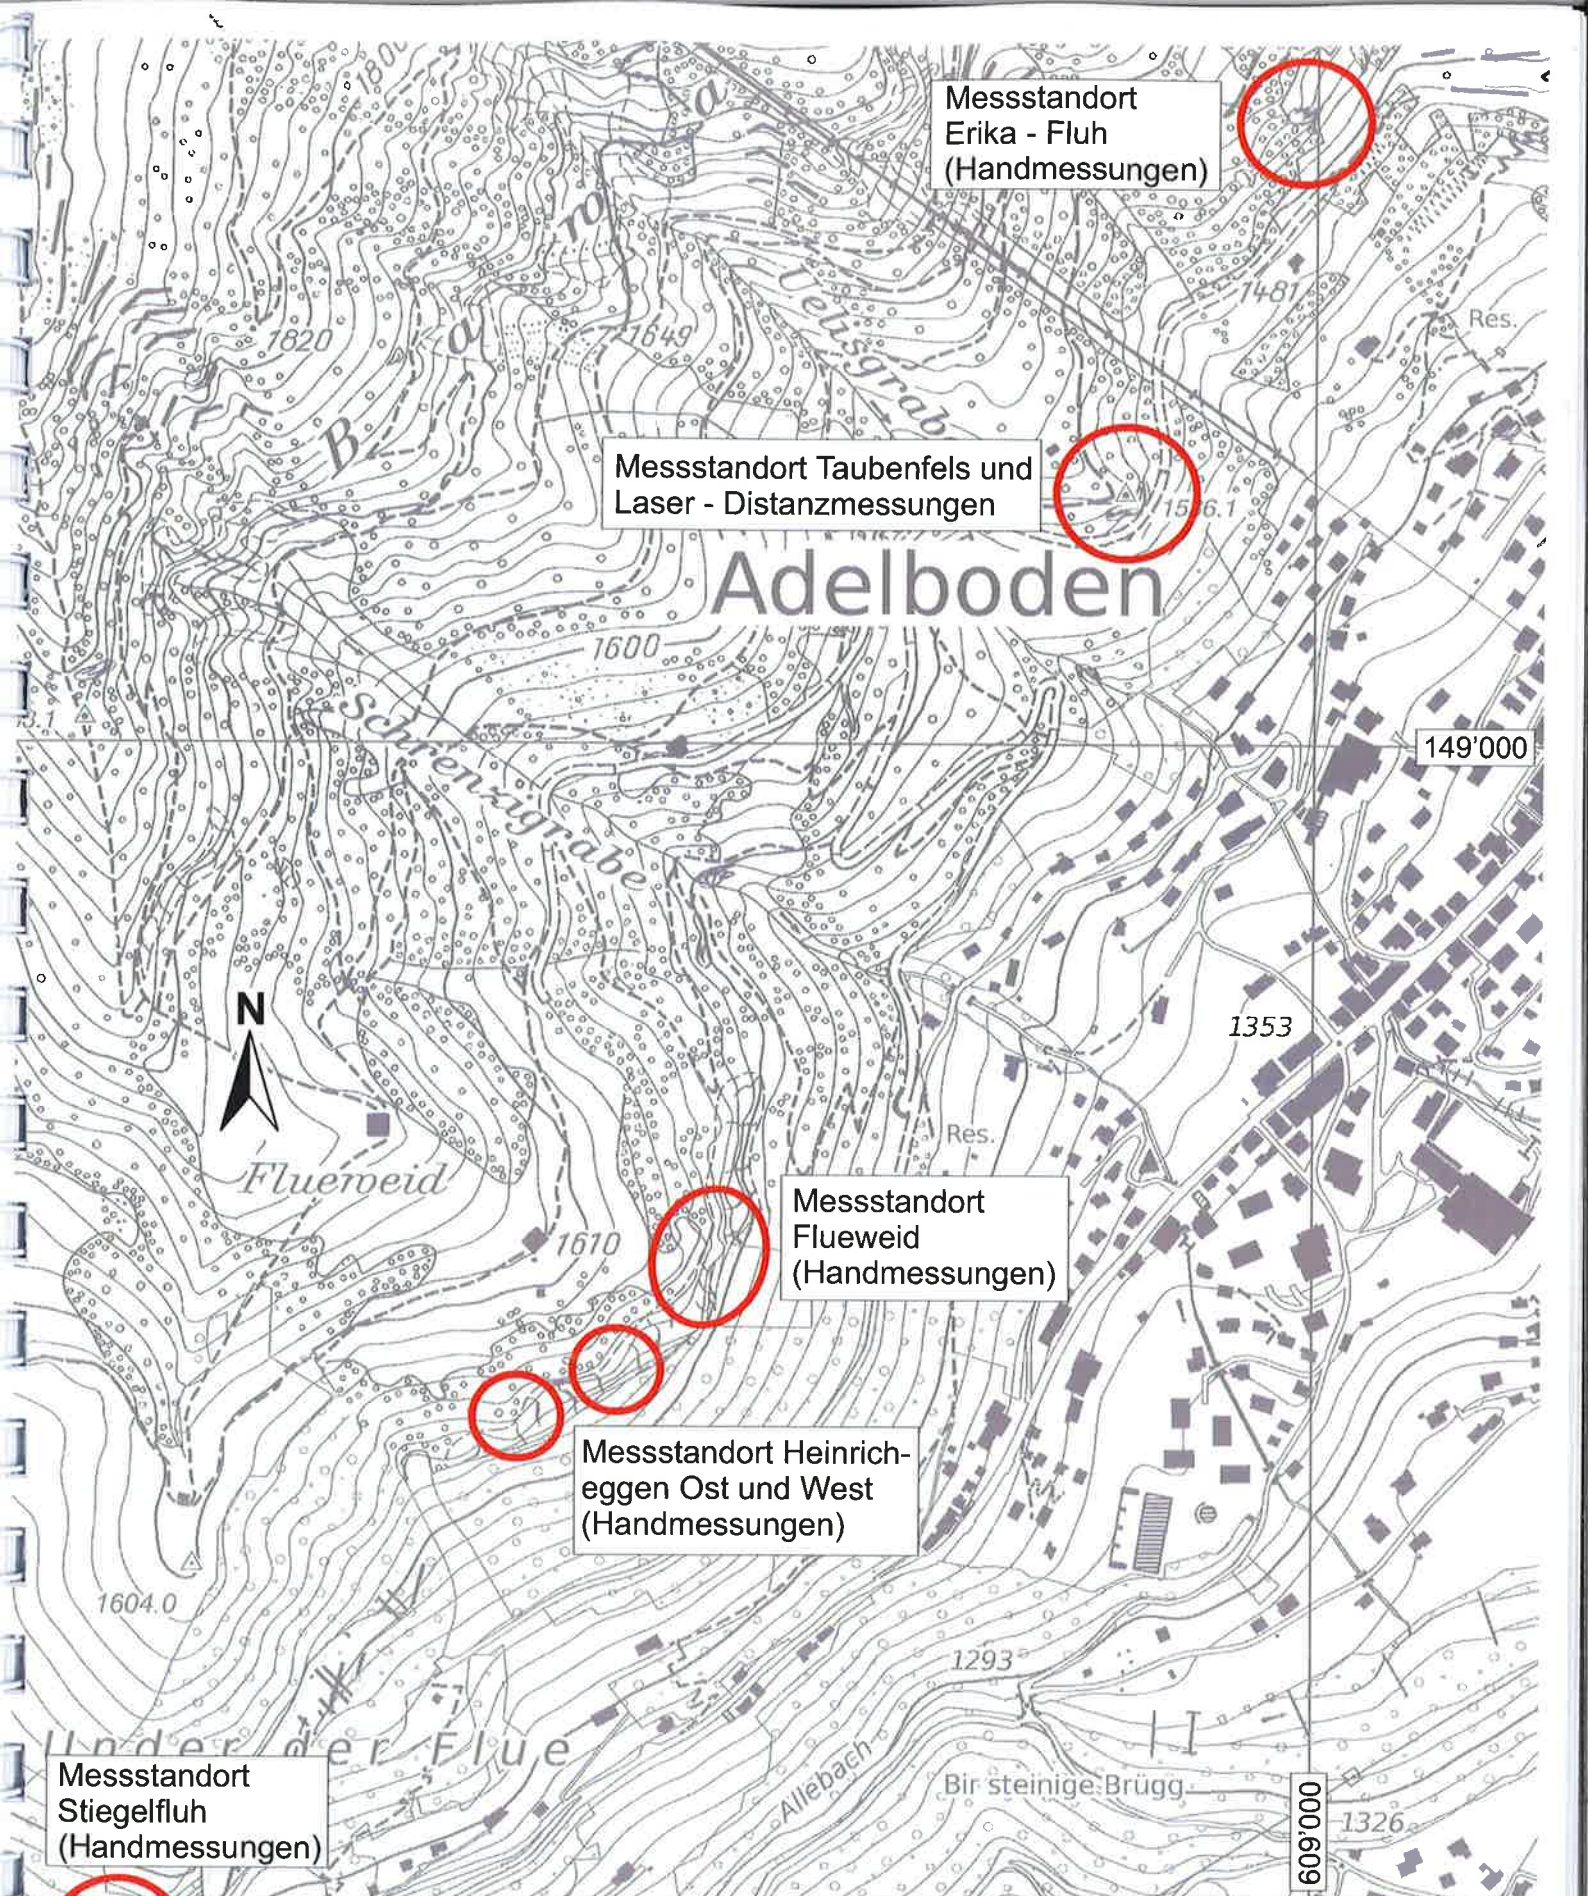
Situation 1:5'000 mit Lage der Messstellen

Messstandort
Erika - Fluh
(Handmessungen)

Messstandort Taubenfels und
Laser - Distanzmessungen

Messstandort
Flueweid
(Handmessungen)

Messstandort Heinrich-
eggen Ost und West
(Handmessungen)

Messstandort
Stiegelfluh
(Handmessungen)

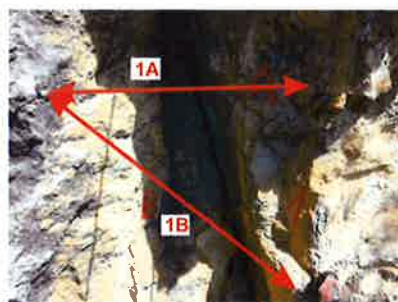
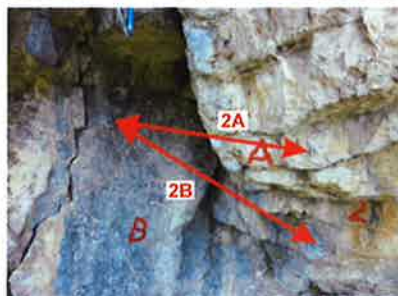
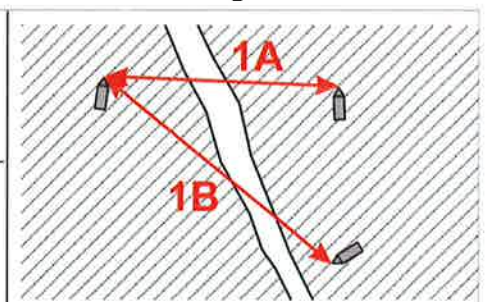
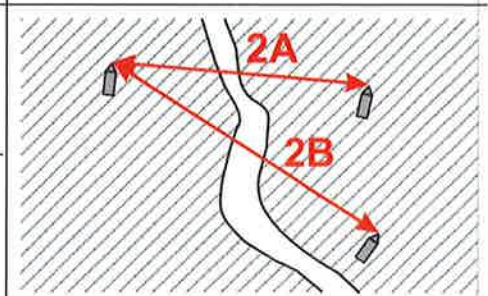
Foto: Übersicht Messstellen 1 und 2

Die Messresultate zeigen, dass sich die Kluft bei der Messstrecke 2A (diagonal) weiterhin schliesst und sich die horizontale Messstrecke 2B leicht öffnet. Diese Entwicklung ist felsmechanisch schwer zu erklären. Das Messgebiet wurde im Mai 2013 begangen. Damals konnten dort keine besonderen Merkmale oder neue Risse im Gestein festgestellt werden. Bisher war auch keine Beschleunigung der Bewegungen zu erkennen. Die Messstelle 1 ist zurzeit mehr oder weniger stabil. Bei der Messstelle 3 zeichnet sich, nach der neuen Setzung der Bolzen im Jahr 2012, eine leichte Ablösung eines Felspaketes ab (Öffnung der Kluft). Zwischen Mai 2014 und Mai 2015 öffnete sich die Kluft bei der Messstrecke 3A um 4 mm, bei der Messstrecke 3B um 6 mm. Insgesamt hat sich die Kluft bei der Messstrecke 3A seit der Nullmessung im Herbst 2012 um 8 mm, bei der Messstrecke 3B um 17 mm geöffnet.
